## RAPPORT INDUSTRIEL DIVISION TURBINES A GAZ

Type de modèle	501 Ko7	Client	HGE
N° de série du moteur ASP 2044 N° de série de la turbine T904		N° AFA	
Contrat Cx n° M00107275		Historique d'exécution depuis :	
		Nouveau	41 813 heures
Date de réception	5 septembre 2022	Lames de l'étage 1	16 389 heures
Date d'achèvement	14 octobre 2022	Lames de l'étage 2	16 389 heures

RAPPORT SUR LA RÉPARATION DE  
MOTEUR ASP 2044

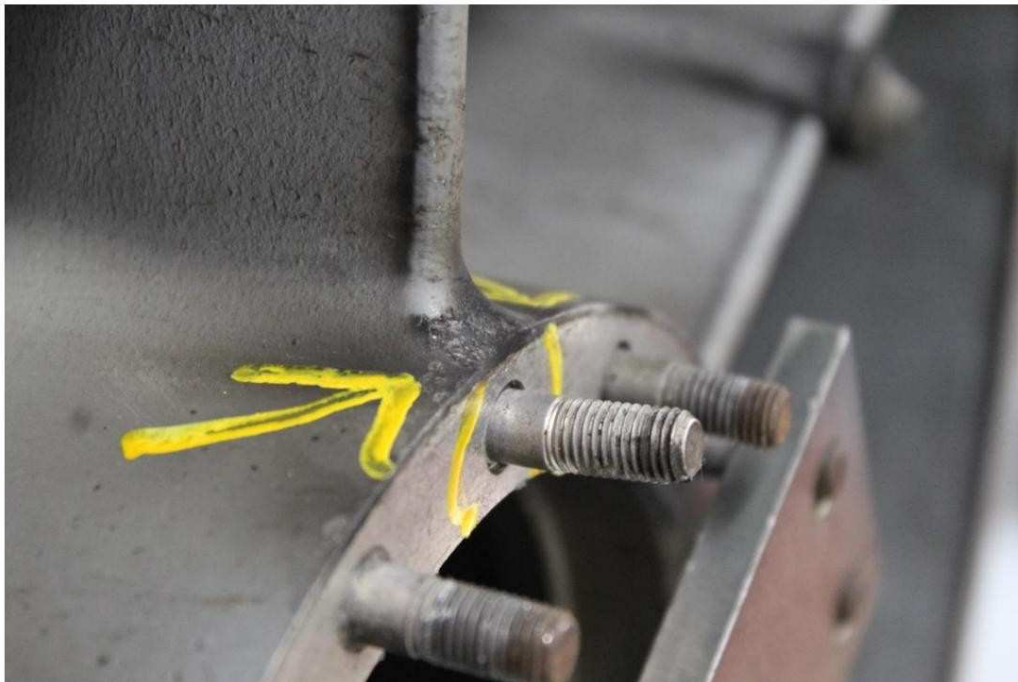
Lors de l'induction du moteur, un goujon tordu a été remarqué sur le carter d'entrée du module de suralimentation, comme illustré sur la photo 1, et a été remplacé.

Photo 1 - Goujon tordu sur le carter d'admission de suralimentation

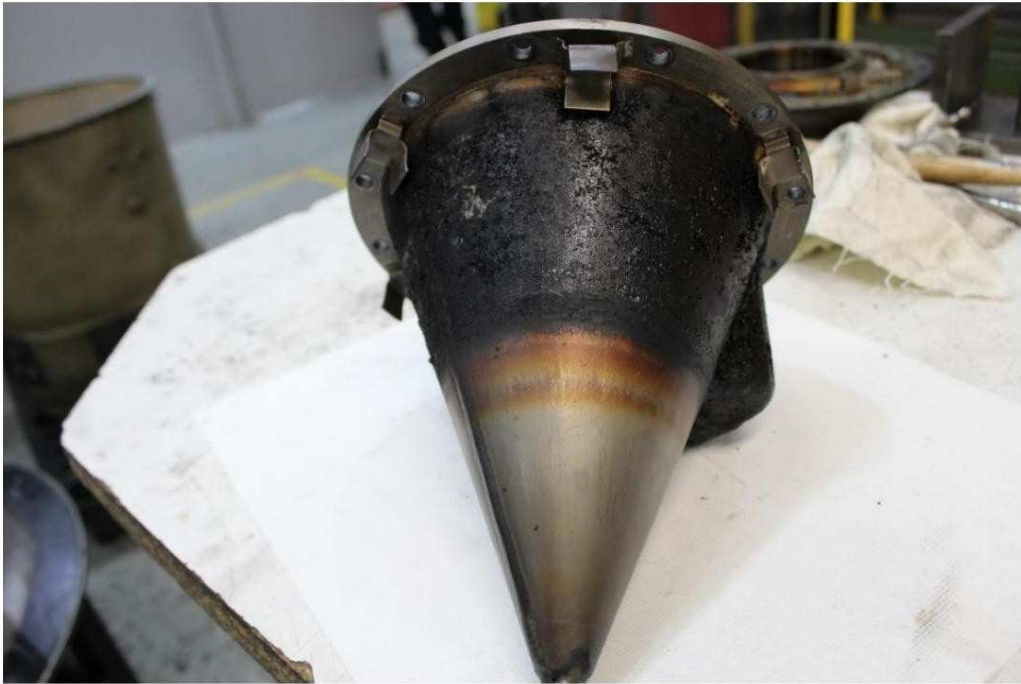
Le carter de la pompe de récupération de la turbine arrière était recouvert de carbone, comme le montre la photo 2. La douille du pignon intermédiaire de la pompe de récupération arrière était usée.

Photo 2 - Carter de pompe de récupération à revêtement de carbone

Une nouvelle douille a été installée dans le pignon intermédiaire de la pompe de récupération de la turbine arrière.

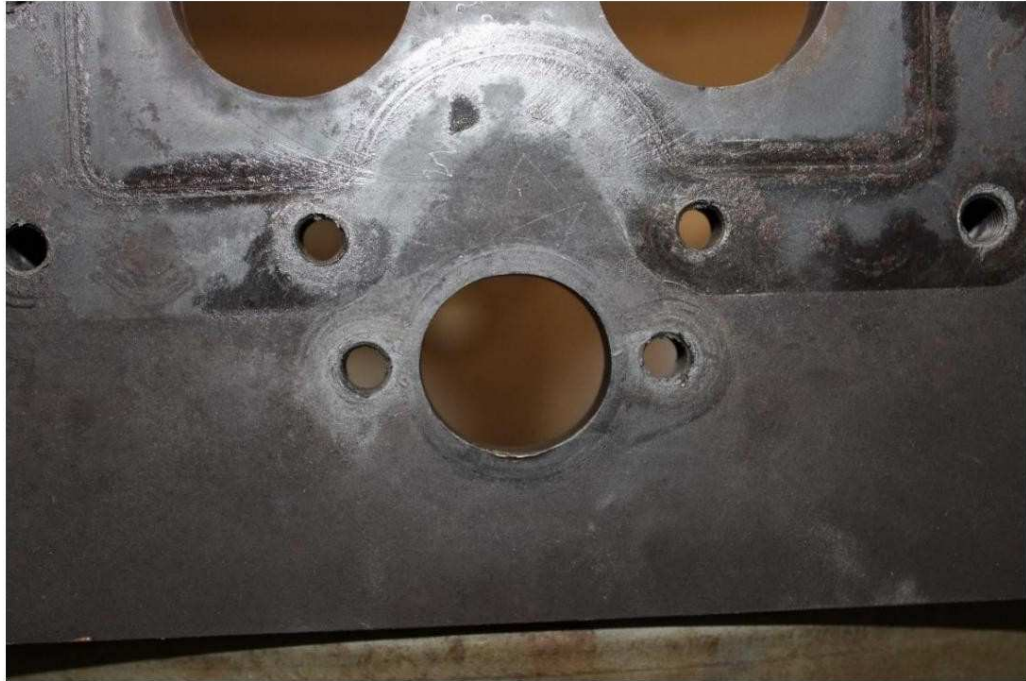
Les trous dans le carter de combustion externe pour les supports de chemise ont été légèrement usés, ce qui a entraîné une bavure, comme le montre la photo 3. Les boutons déflecteurs du carter de combustion externe ont été notés comme étant exempts de toute usure significative.

Photo 3 – Orifice usé du support de la chemise extérieure du carter de combustion

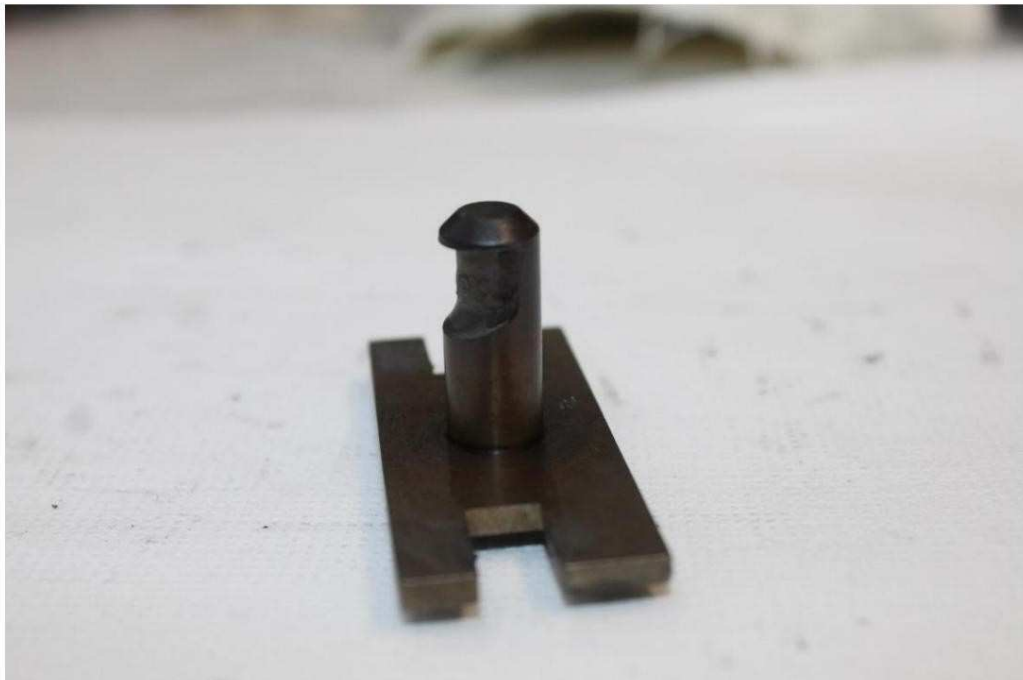
Onze des blancs TIT ont été trouvés avec des tiges frettées comme le montre la photo 4.

Photo 4 – Obturateur de port TIT usé

Les onze ébauches de port TIT usées ont été remplacées.

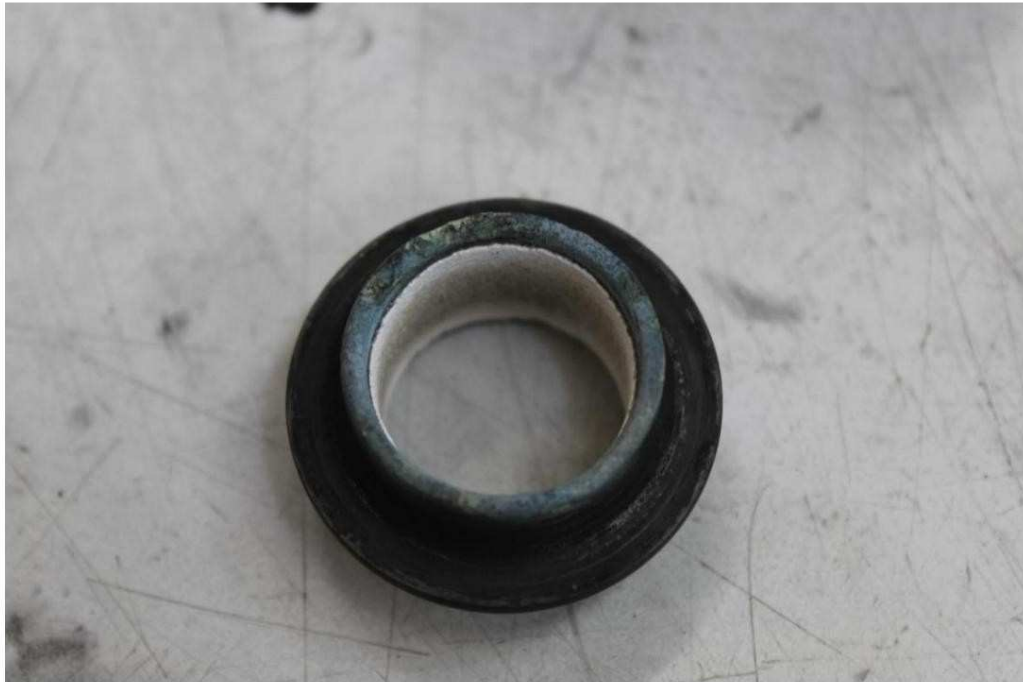
Les tubes de croisement ont été trouvés avec le début de l'érosion comme le montre la photo 5.

Photo 5 – Érosion du tube de croisement

Les chemises de combustion et les transitions LE5 d'origine ont été réaménagées et assemblées avec de nouveaux tubes de croisement.

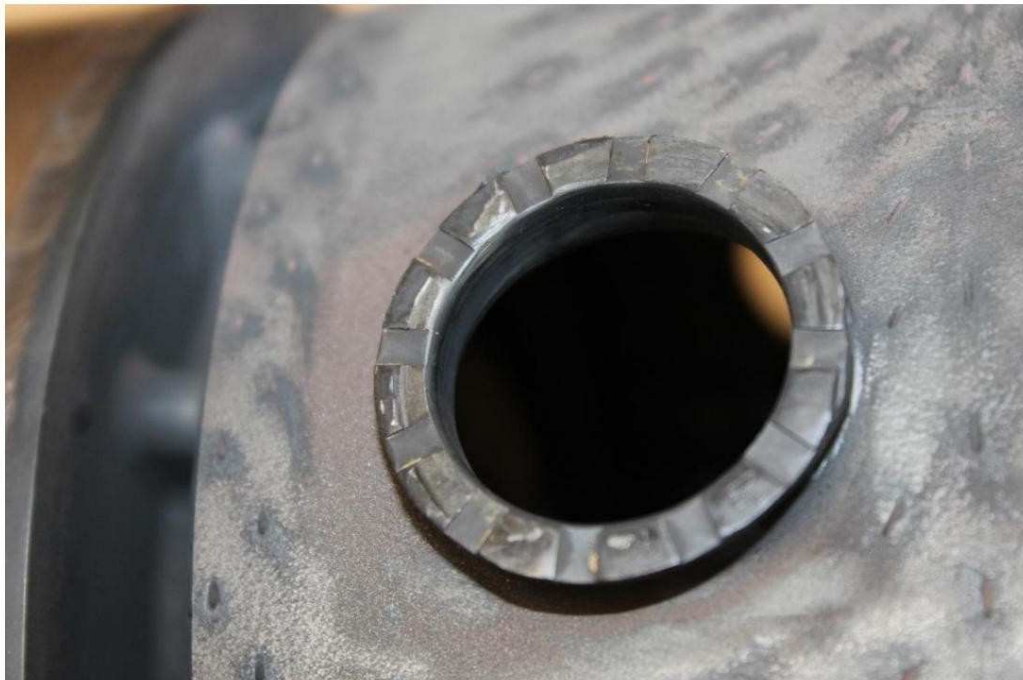
Les chemises de combustion LE5 ont été confirmées exemptes de fissures. Une usure mineure des faces de la virole de croisement et des alésages de la virole de croisement a été notée, comme indiqué sur les photos 6 et 7.

Photo 6 - État de la face de la virole de croisement de chemise

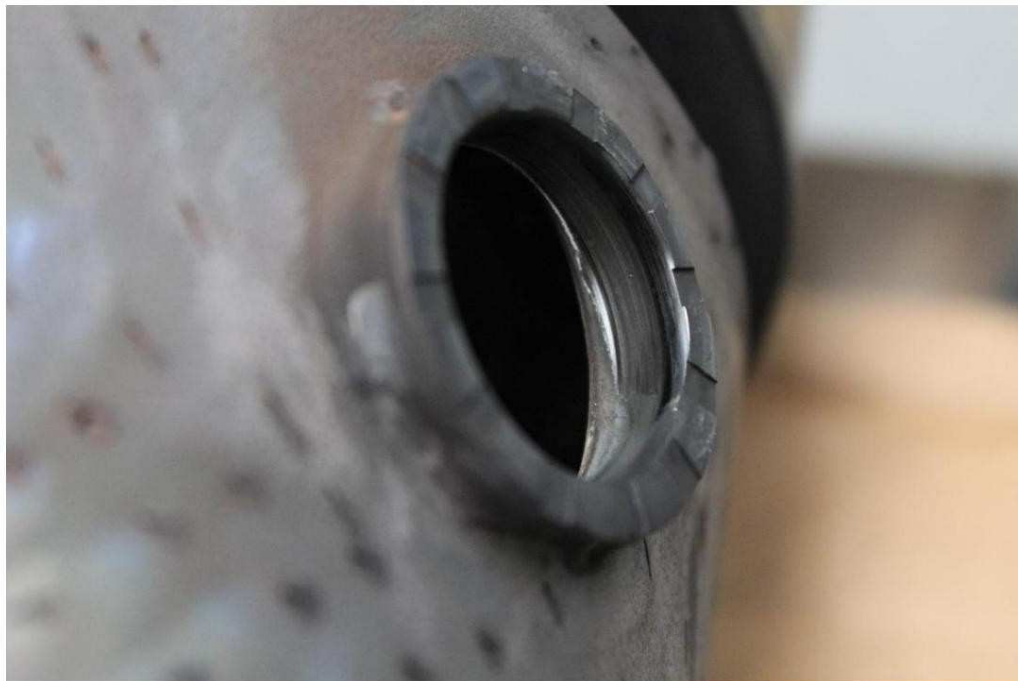
Photo 7 - État de l'alésage de la virole de croisement de la chemise

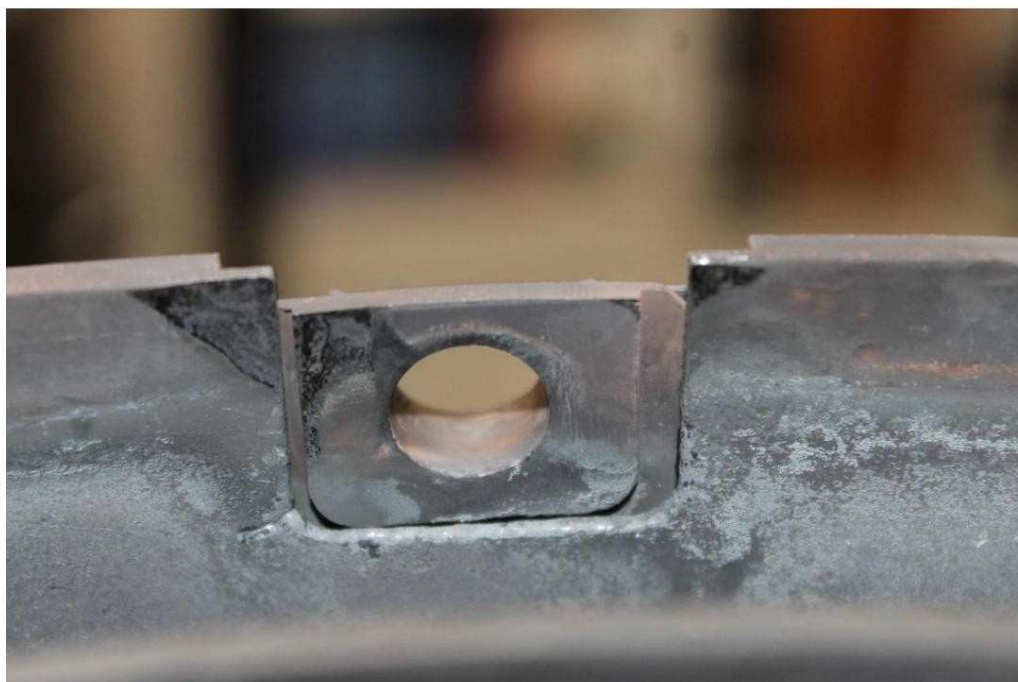
Presque toutes les transitions ont été trouvées avec des fissures mineures par les viroles du port TIT, comme indiqué sur la photo 8.

Photo 8 – Fissuration de transition

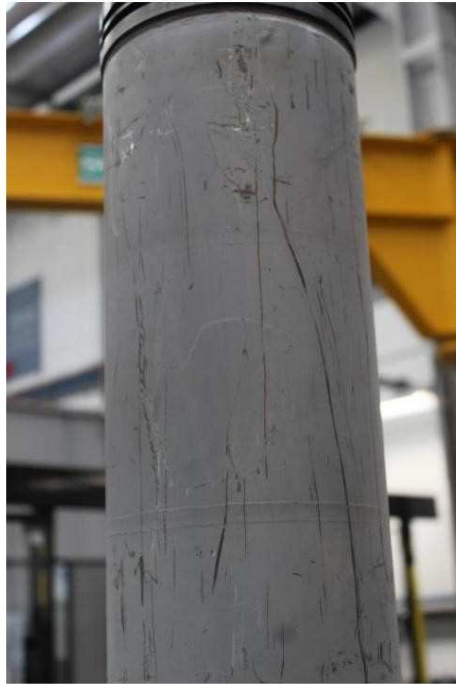
Les segments de piston du phare présentait une certaine corrosion. Le revêtement du phare extérieur a été trouvé égratigné, comme le montre la photo 9. Deux des joints oméga du phare ont été trouvés souffrant d'une perte de placage.

Photo 9 – État du revêtement extérieur du phare

Le phare extérieur d'origine avec le revêtement rayé a été reconditionné. Deux nouveaux joints oméga et de nouveaux segments de piston ont été montés sur l'ensemble du phare.

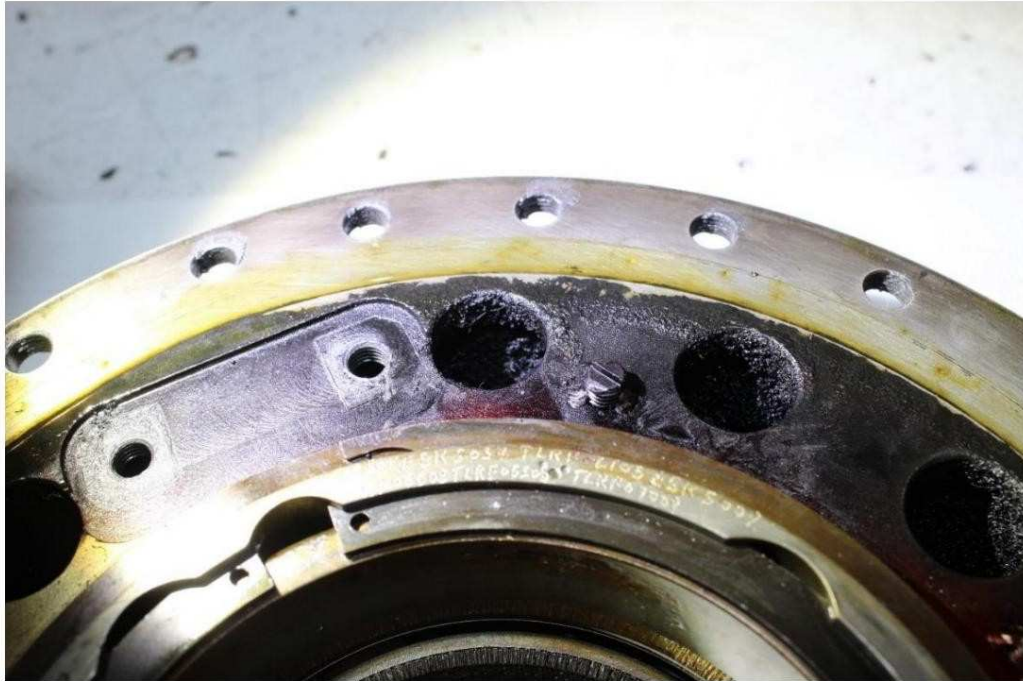
Une accumulation de carbone a été trouvée dans le carter de palier avant, comme illustré sur la photo 10.

Photo 10 - Carbone dans le puisard du support de roulement avant

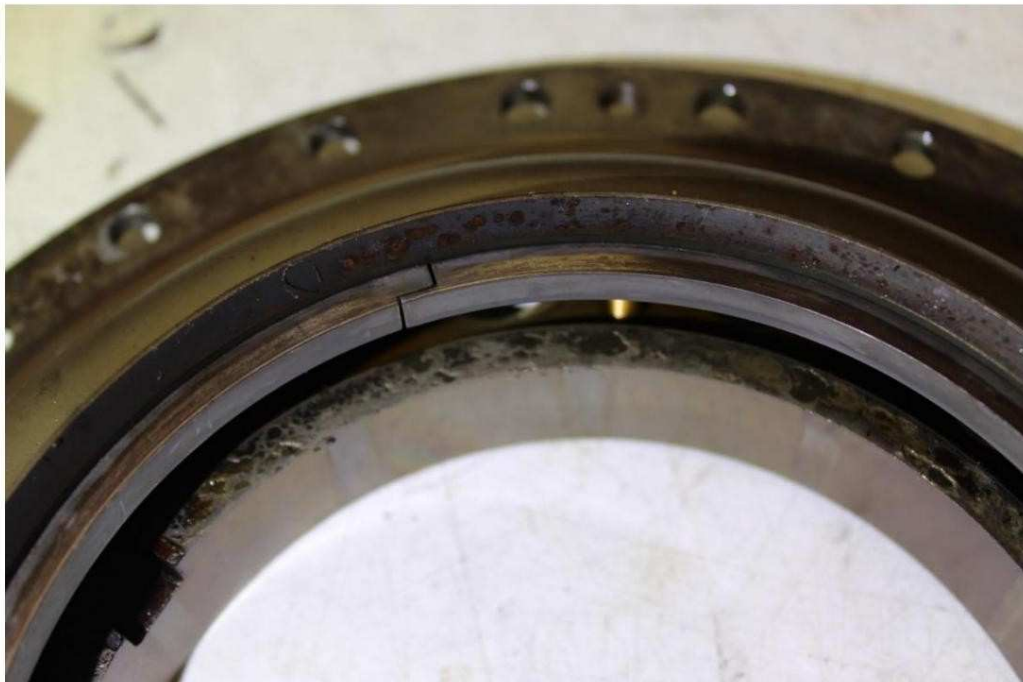
La cage de roulement avant et les faces de contact du support ont été trouvées souffrant de fretting comme le montre la photo 11.

Photo 11 – Freting de la face de contact du support de roulement avant

De nouveaux roulements ont été installés lors du remontage de la turbine. La cage de roulement avant usée, le support de roulement avant, le support d'aube et le joint d'huile de roulement arrière ont tous été remplacés par des composants remis à neuf. De nouveaux joints à labyrinthe avant et arrière ont également été installés.

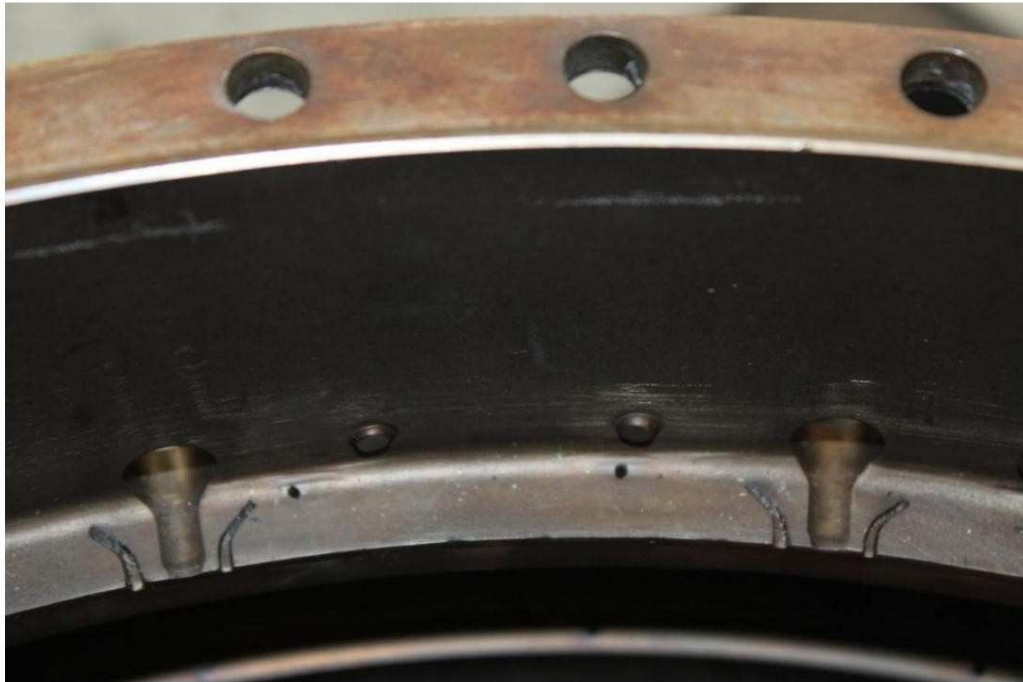
Le carter d'entrée de la turbine a été trouvé rainuré à partir des extrémités de transition, comme le montre la photo 12. On pouvait entendre que le matériau de la couverture isolante du carter d'entrée de la turbine avait commencé à se décomposer.

Photo 12 - Carter d'entrée de turbine rainuré

Les zones rainurées du carter d'entrée de la turbine ont subi une réparation par soudure.

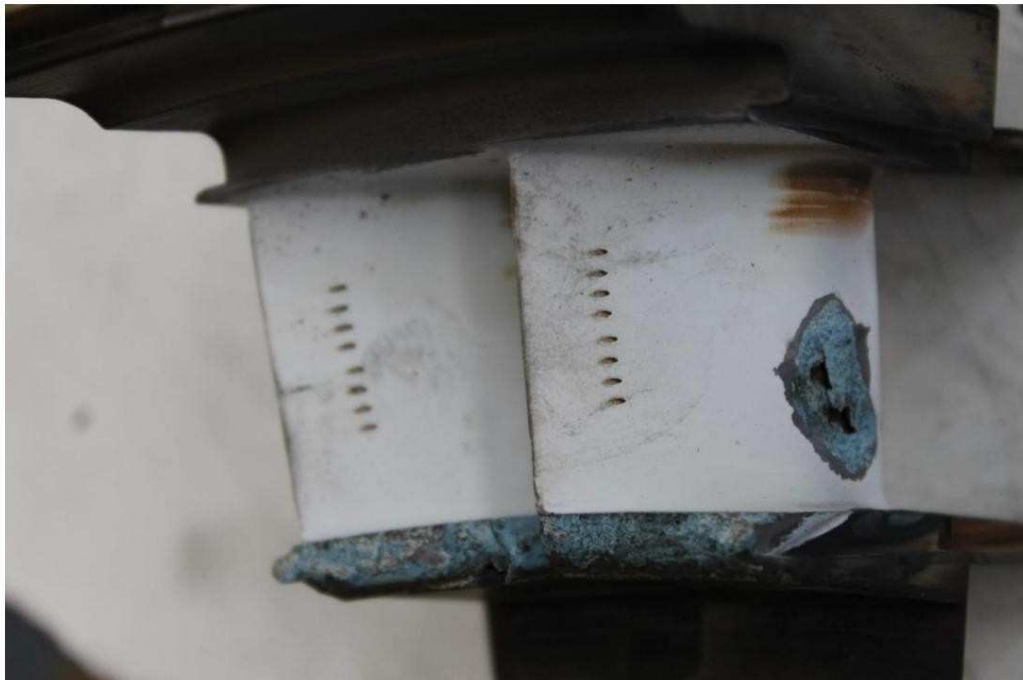
La majorité des aubes de turbine de l'étage 1 ont été retrouvées souffrant d'érosion de la voilure et de la plate-forme, comme le montre la photo 13.

Photo 13 – Aube de turbine étage 1 érodée

Toutes les aubes de turbine des étages 1 et 2 ont été remplacées.

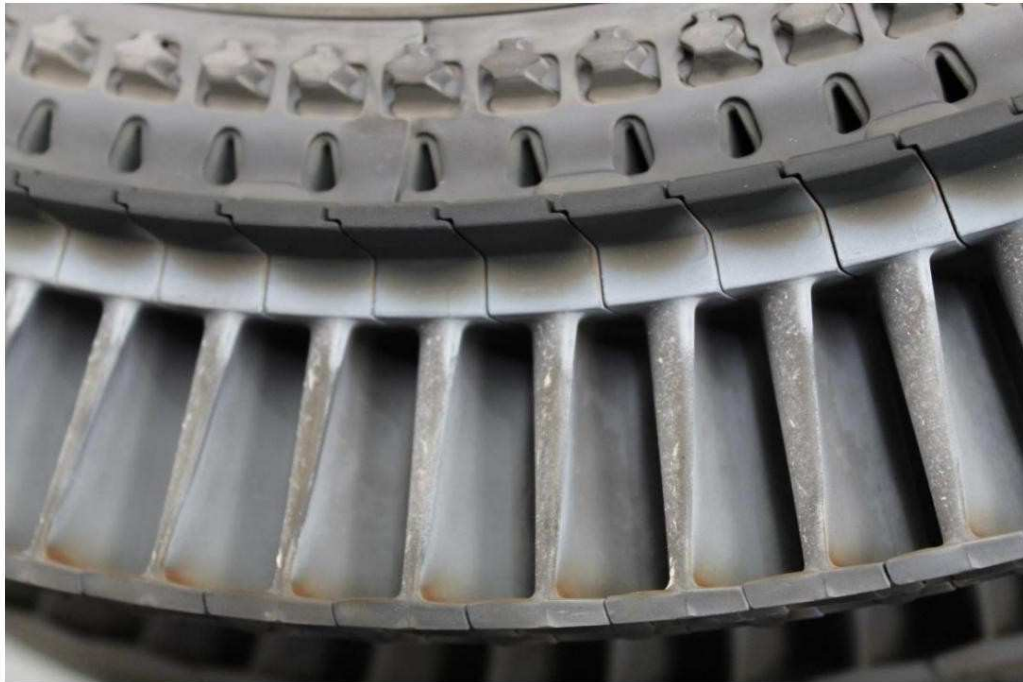
Les aubes de turbine de l'étage 1 ont été confirmées exemptes d'érosion après 16 389 heures de fonctionnement, comme le montre la photo 14.

Photo 14 – État des aubes de turbine de l'étape 1

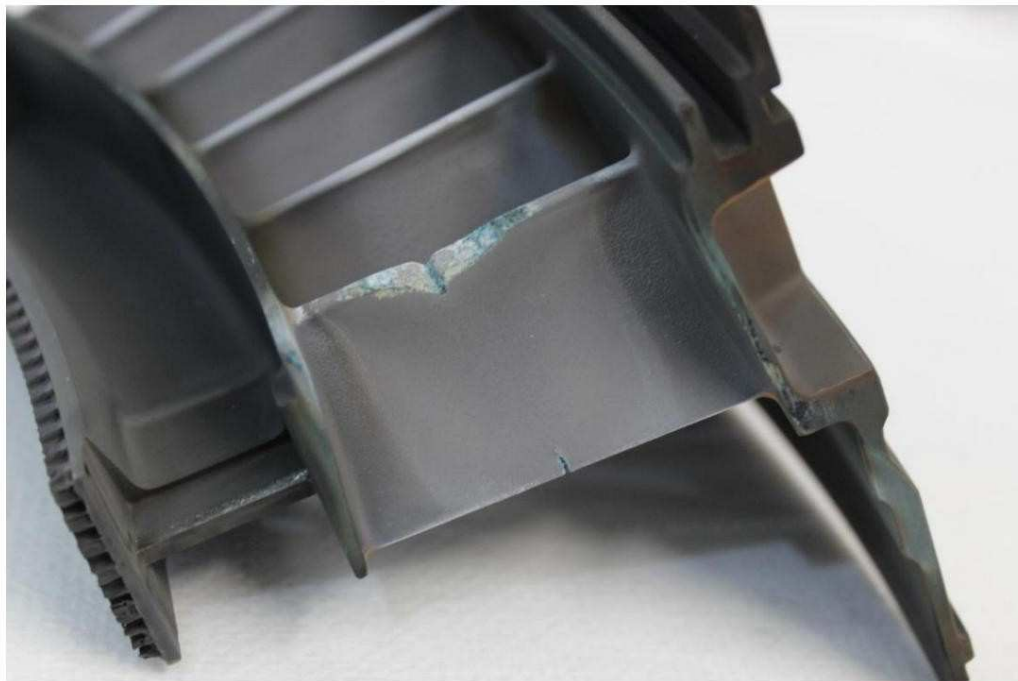
La majorité des aubes de turbine de l'étage 2 ont été retrouvées souffrant d'érosion du bord d'attaque, comme le montre la photo 15. Il a été confirmé qu'une aube avait subi une brûlure de profil aérodynamique, comme le montre la photo 16.

Photo 15 – Érosion des aubes de turbine étape 2

Comme l'exige le bulletin Siemens PAB05-0037, les aubes de turbine de l'étage 2 doivent être remplacées après une brûlure. Par conséquent, un nouvel ensemble de lames revêtues d'AEP standard a été installé.

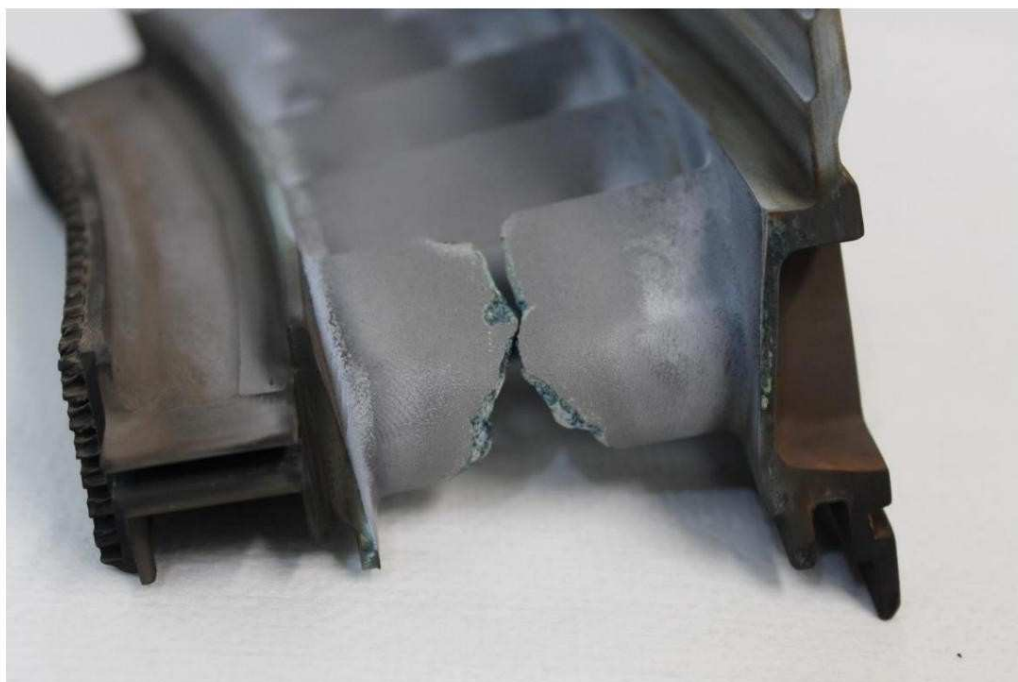
Photo 16 – Ailette brûlée à travers l'étape 2

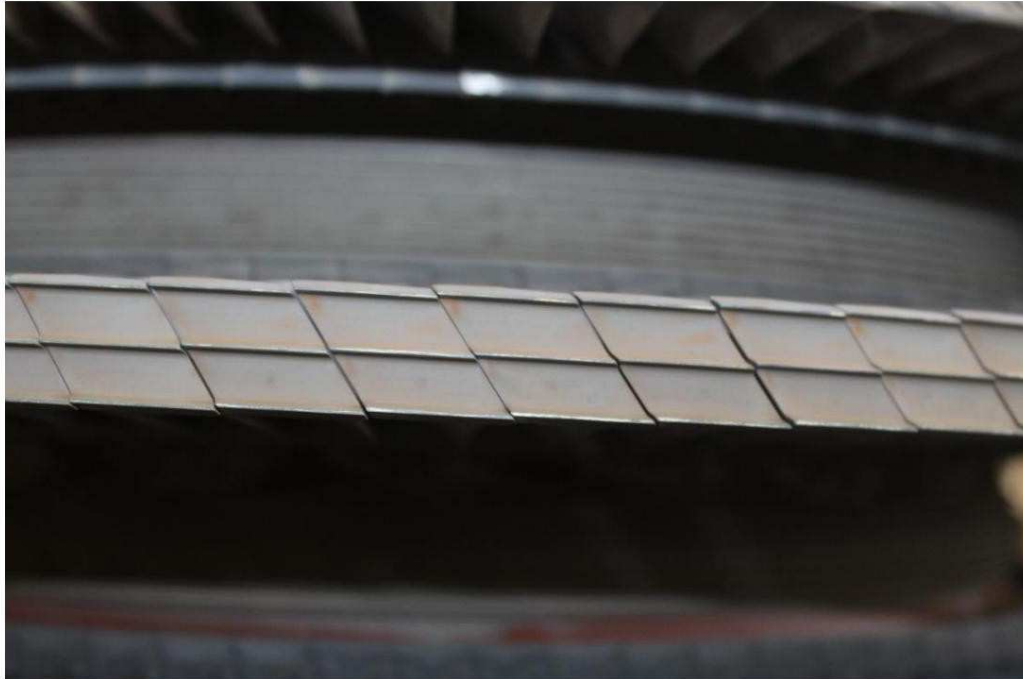
Il a été noté que les aubes de turbine de l'étage 2 présentaient une légère détorsion de la voilure après 16 389 heures de fonctionnement, comme le montre la photo 17.

Photo 17 – État des aubes de turbine de l'étape 2

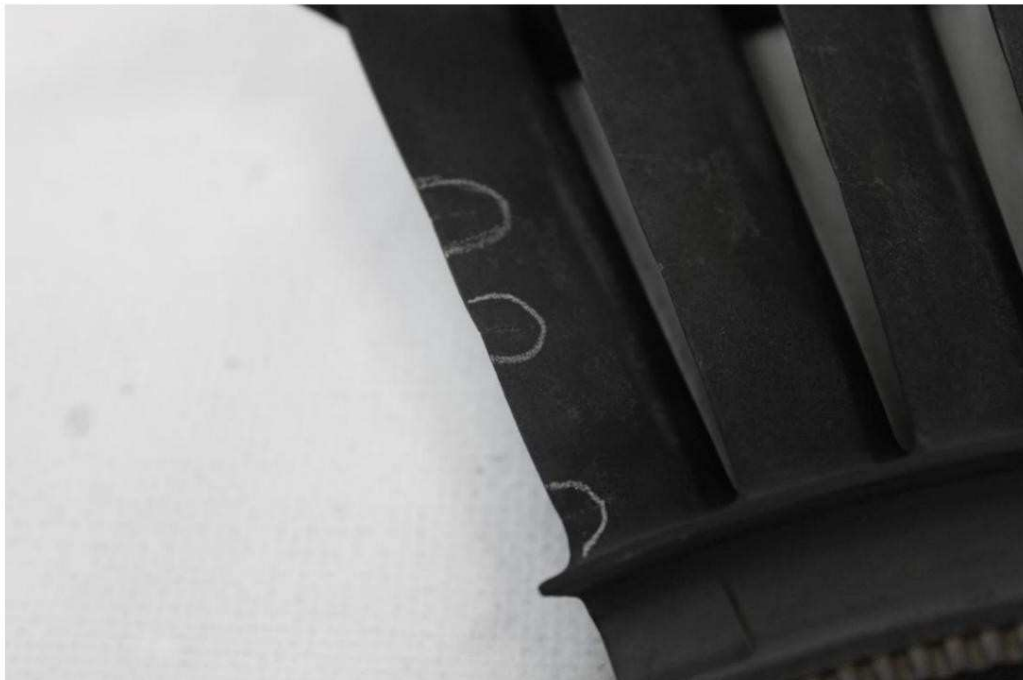
Cinq des aubes de turbine de l'étage 3 ont été trouvées souffrant de fissures sur le bord de fuite ou d'un amincissement du matériau entraînant une distorsion, comme le montrent les photos 18 et 19.

Photo 18 – Fissuration du bord de fuite de l'aube de turbine de l'étape 3

En raison de la fissuration et de la distorsion, quatre des aubes de turbine de l'étage 3 ont été remplacées par de nouvelles aubes.

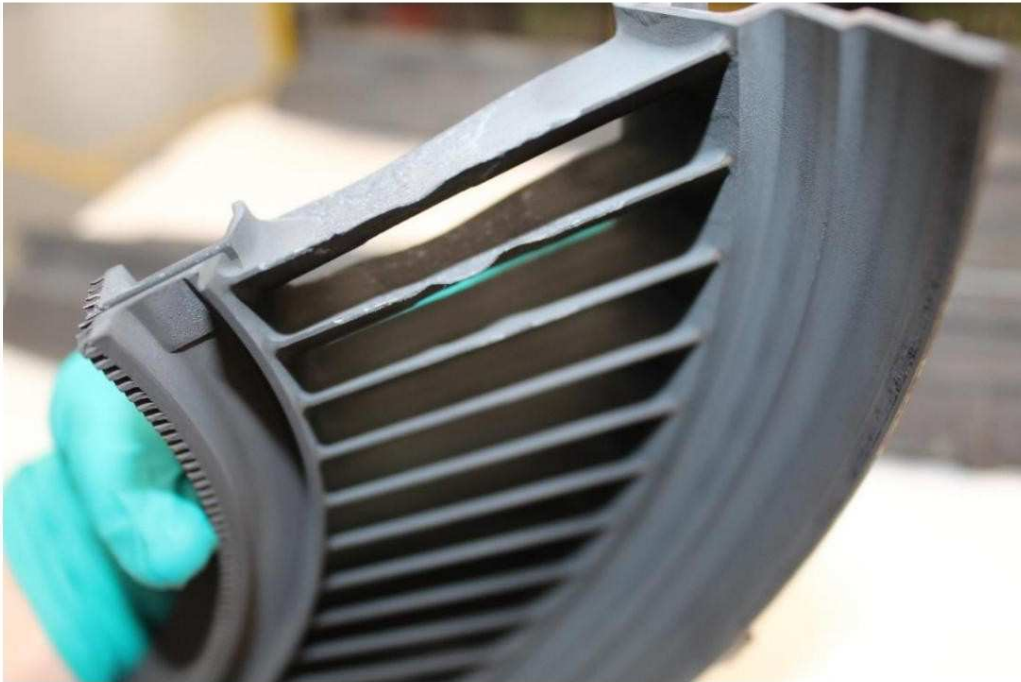
Photo 19 – Déformation du bord de fuite des aubes de turbine de l'étape 3

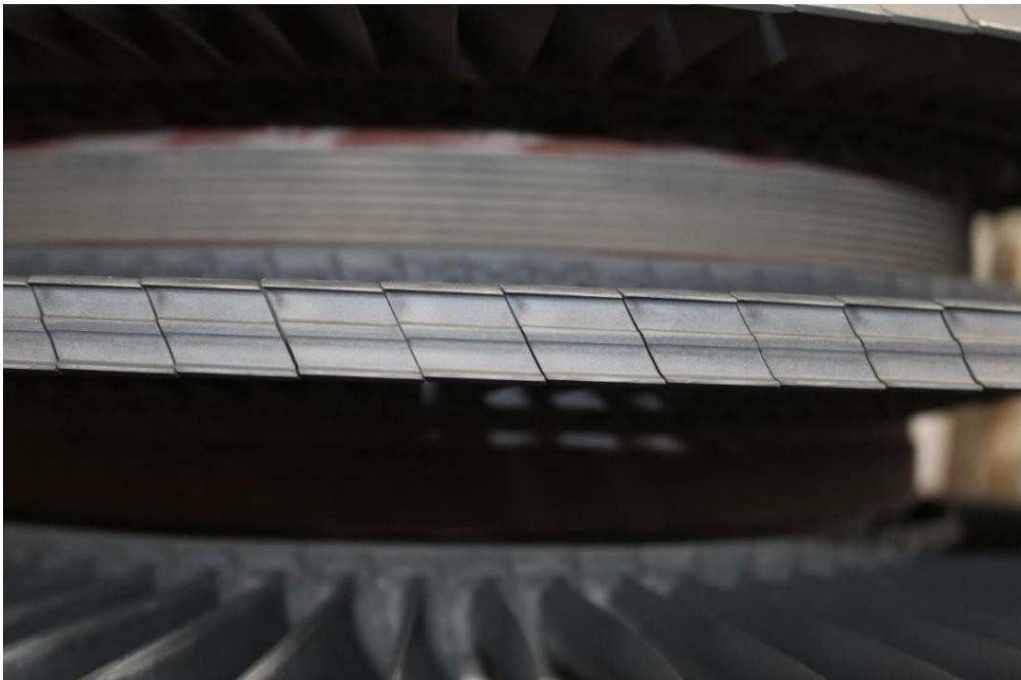
Il a été noté que les aubes de turbine de l'étage 3 présentaient un degré mineur de détorsion de la voilure, comme le montre la photo 20.

Photo 20 – État des aubes de turbine de l'étape 3

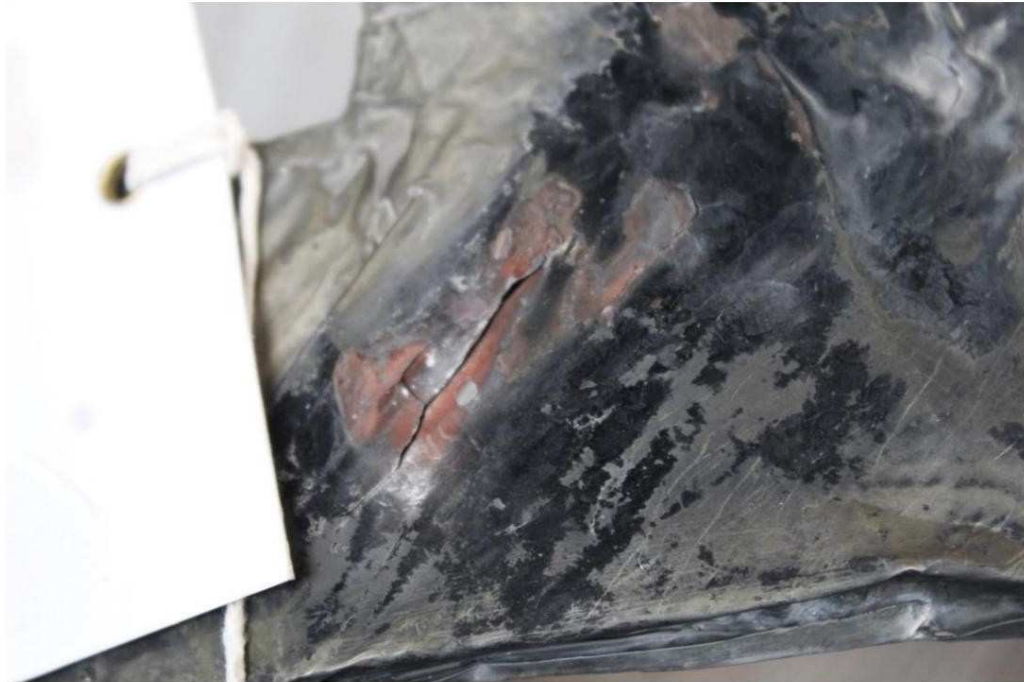
Le matelas isolant avant de l'intérieur du boîtier de support de palier arrière a été trouvé fissuré, comme le montre la photo 21. On pouvait entendre que le matériau du matelas arrière avait commencé à se décomposer.

Photo 21 – Fissure du matelas isolant

Les matelas isolants d'origine ont été jugés utilisables et ont été remis en place dans toutes les positions.

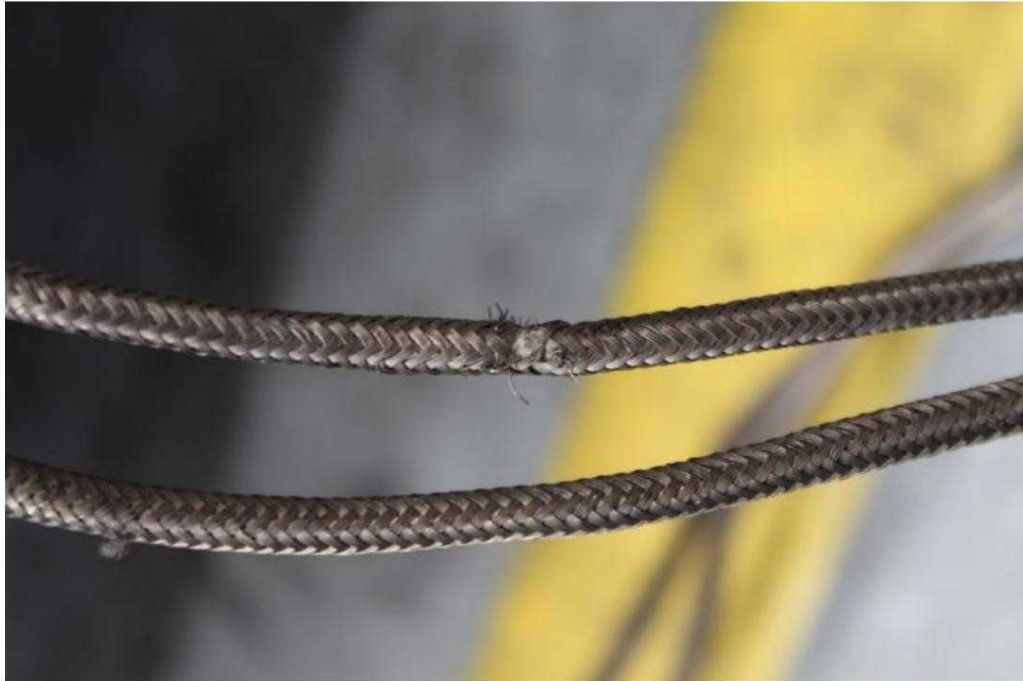
Le tressage des harnais TOT a été retrouvé endommagé par endroits comme le montre la photo 22.

Photo 22 – Tresse de harnais TOT endommagée

Les zones de tressage endommagées sur les fils du faisceau TOT étaient recouvertes de thermorétractable.

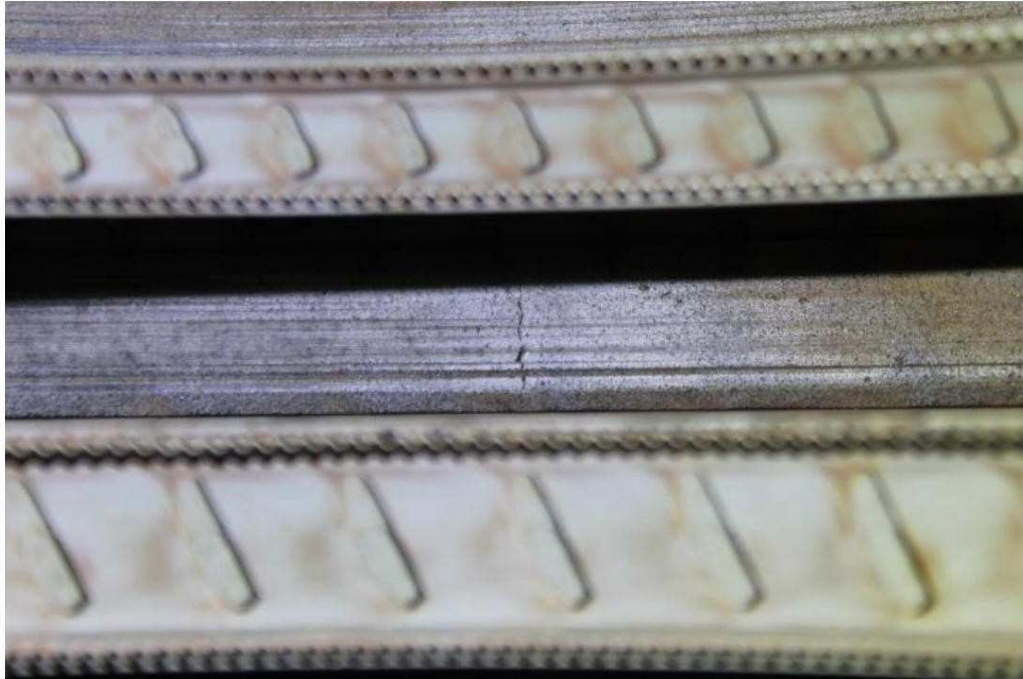
Il a été noté que les pistes des aubes de tubage présentaient des fissures sur le joint de tubage, comme le montre la photo 23.

Photo 23 – Fissure du chemin des aubes du carter du compresseur

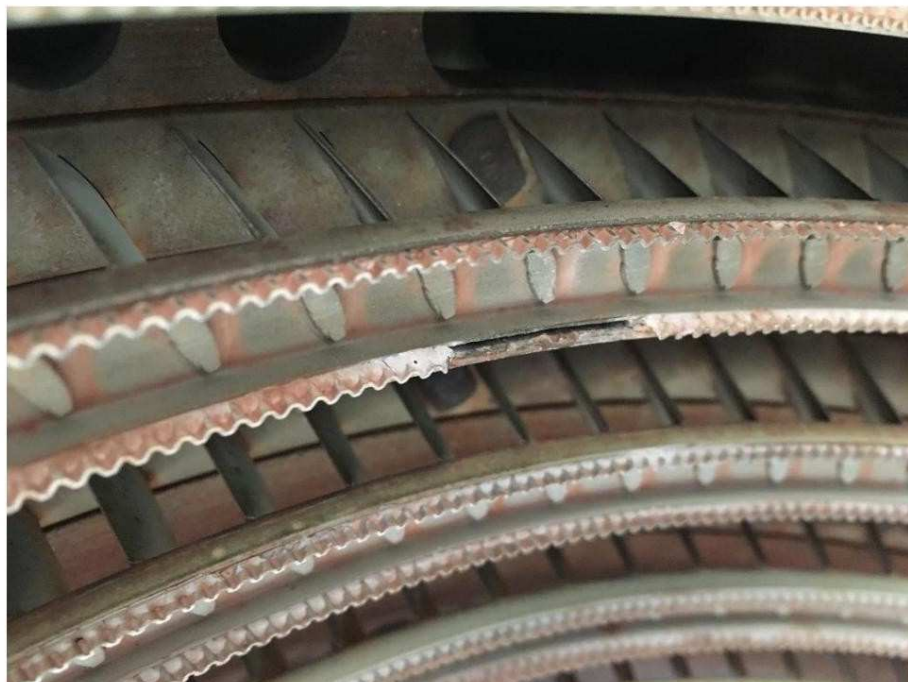
Il a été confirmé que les profils aérodynamiques des aubes du compresseur étaient exempts de dommages et qu'aucun profil aérodynamique desserré n'était présent. Des sections de la bande d'étanchéité à l'air ont été notées manquantes sur les étages 5 et 10 dans le carter supérieur, comme le montre la photo 24.

Photo 24 – Section manquante de la bande d'étanchéité à l'air

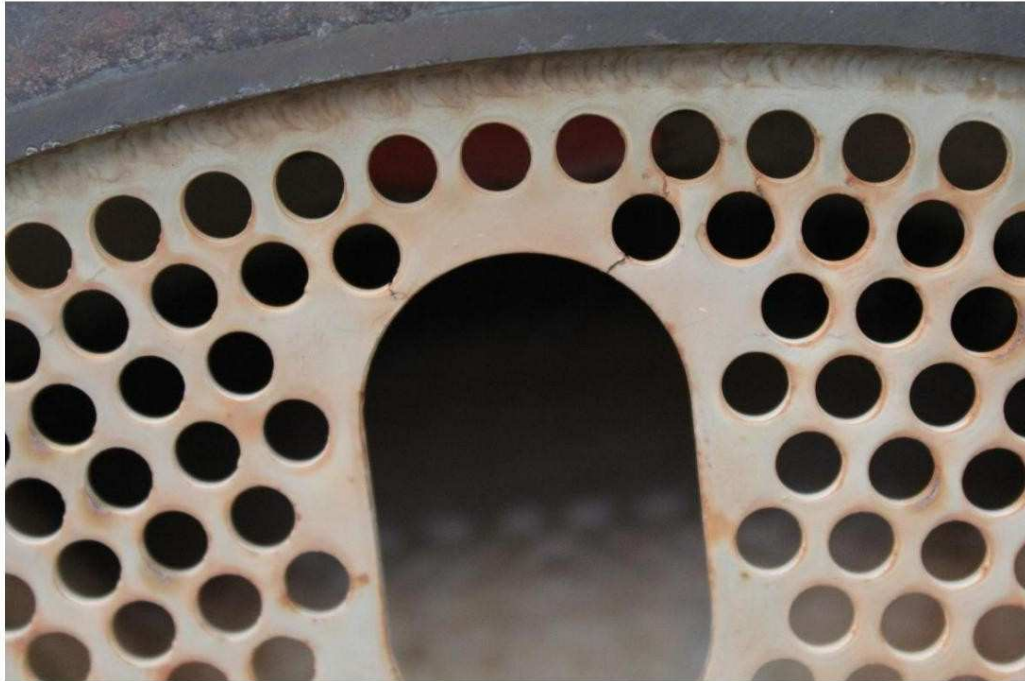
L'inspection du diffuseur a révélé une fissuration mineure de la plaque de la crépine d'écoulement, comme indiqué sur la photo 25.

Photo 25 – Fissuration de l'écran diffuseur

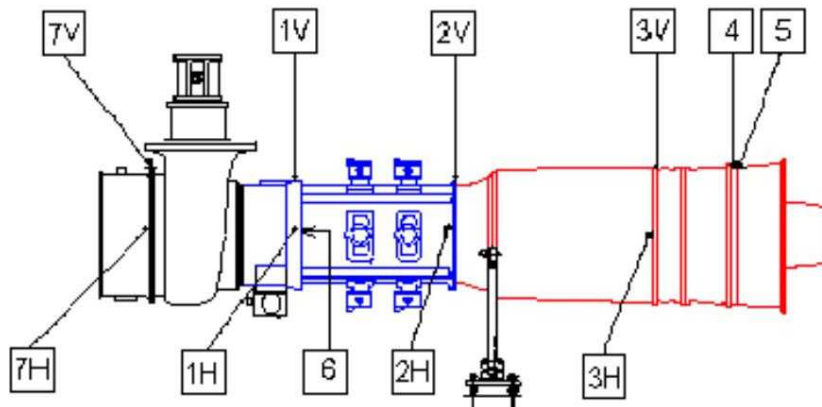
Figure 1 - Positions des sondes de vibration

Les niveaux de vibration ont été confirmés comme étant corrects pour les positions illustrées à la figure 1, comme indiqué dans le tableau 1, test 1.

Test No.	Description	Load	Vibration from Probe Positions										
		MW	1V mm/s	1H mm/s	2V mm/s	2H mm/s	3V mm/s	3H mm/s	4 mm/s	5 µm	6 mm/s	7V mm/s	7H mm/s
	Typical Level		10	10	20	20	15	15	10	10	20	10	10
Test 1	Test after repair	4.54	N/A	5.7	N/A	5.2	N/A	4.7	N/A	6.7	2.1	N/A	2.4
