RAPPORT D'ETUDE – Département Diagnostic et Durabilité des Matériaux

RAPPORT N° 44574.001.01.A - 29 MAI 2019

● RECHERCHE DE L'ORIGINE DES DEGRADATIONS DU BETON DES
DECANTEURS LAMELLAIRES DE LA STATION D'EPURATION DE
BEGLES (33)

AFFAIRE BORDEAUX METROPOLE/DEGREMONT FRANCE

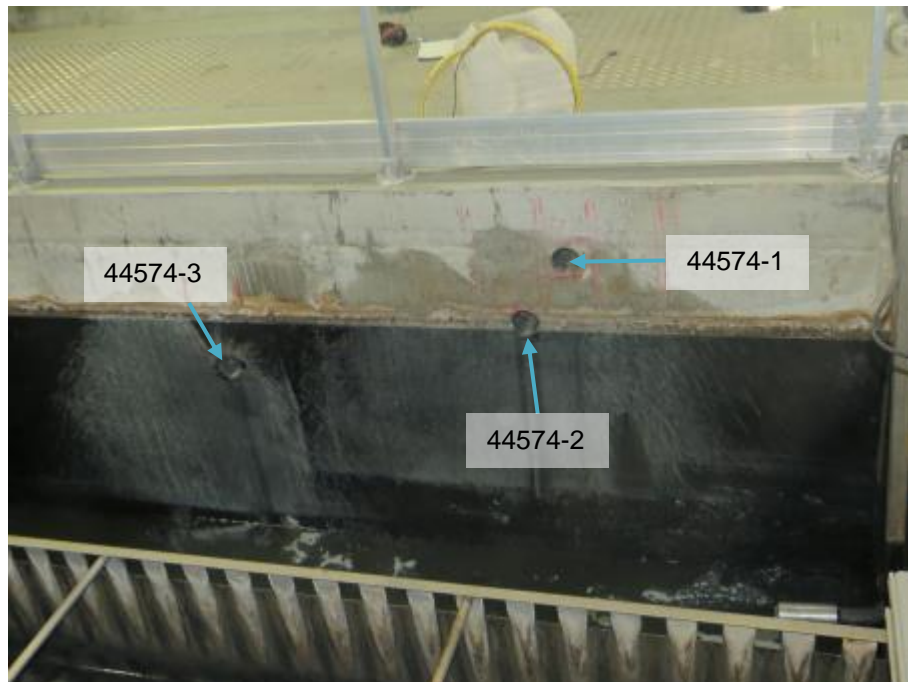
Fig. 1 : Prise de vue photographique de la zone de prélèvement des échantillon 44574-1 à 3, bâtiment 22

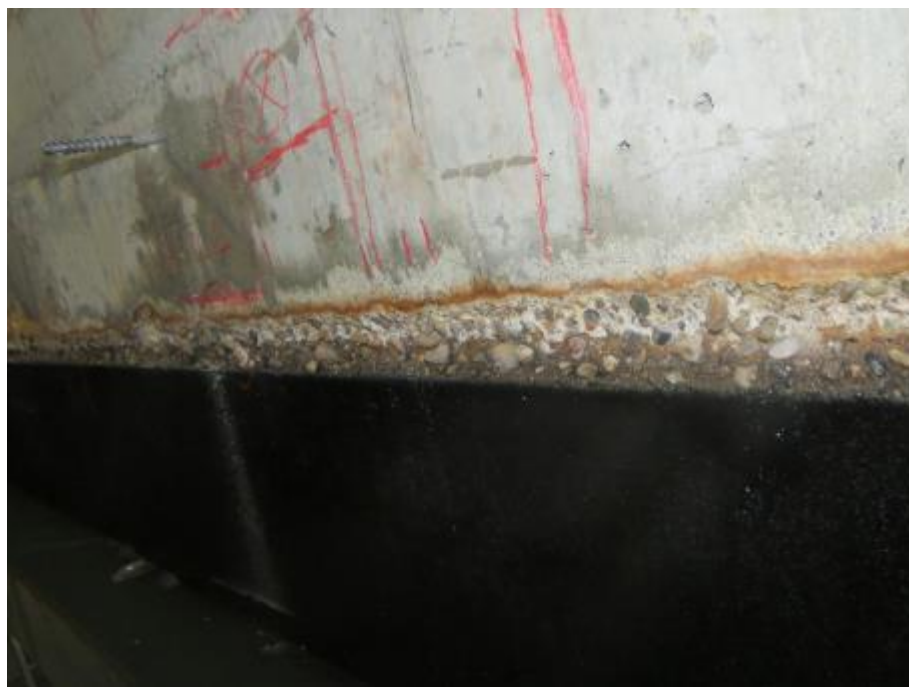
Fig. 2 : Aspect du béton en zone de marnage, à proximité du prélèvement 44574-2, bâtiment 22

- les désordres observés sur site sont :
 - o une dégradation superficielle du béton, illustrée par la présence de granulats apparents en surface du parement, concentrée sous forme d'une bande horizontale au niveau de la zone de marnage ;
 - o la présence de dépôts blanc sur le béton en partie supérieure de la zone de marnage.

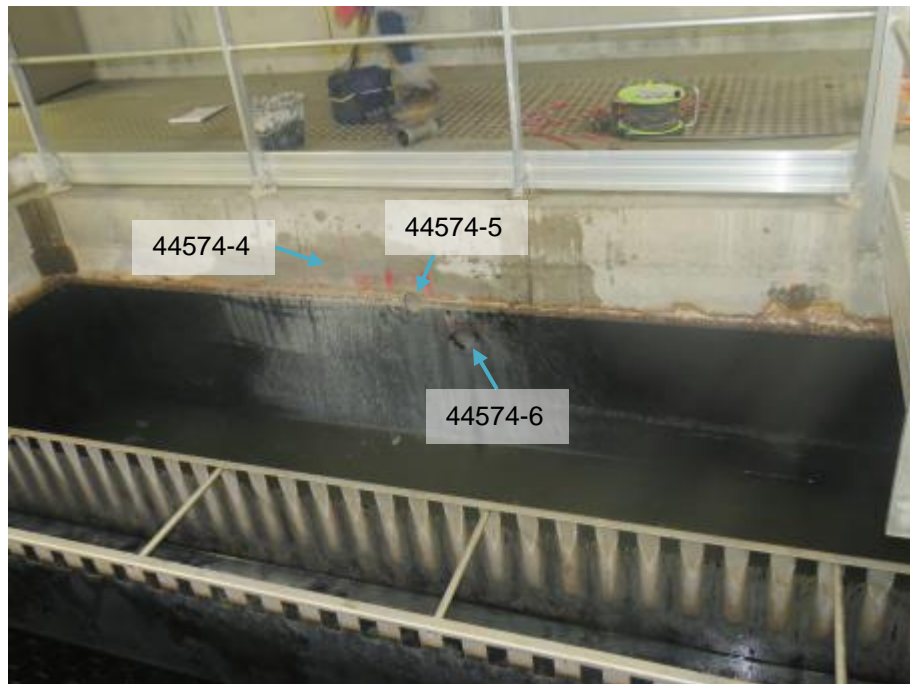
Fig. 3 : Prise de vue photographique de la zone de prélèvement des échantillon 44574-4 à 6, bâtiment 21

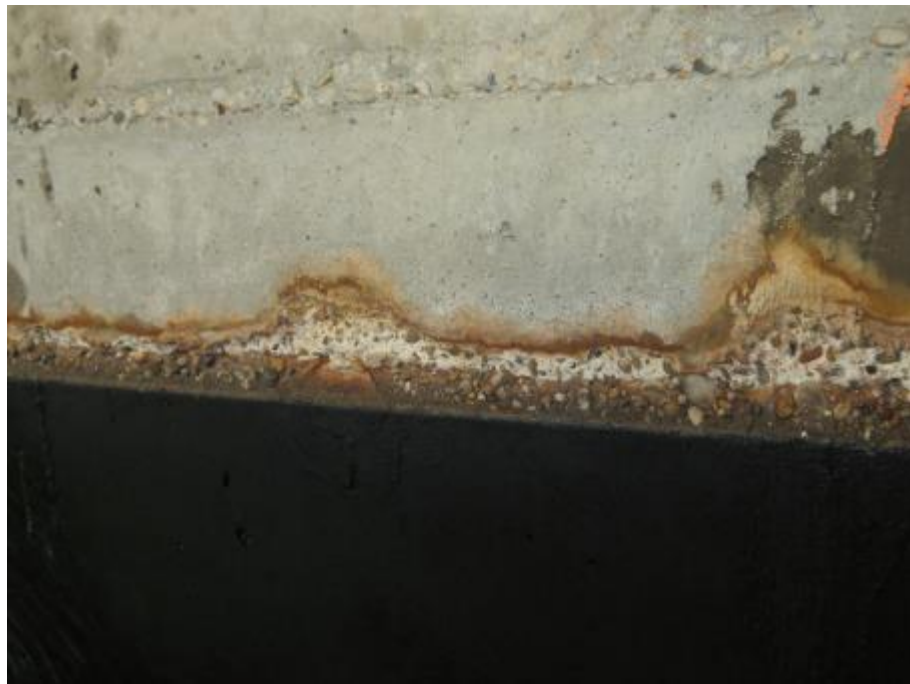
Fig. 4 : Aspect du béton en zone de marnage, à proximité du prélèvement 44574-5, bâtiment 21

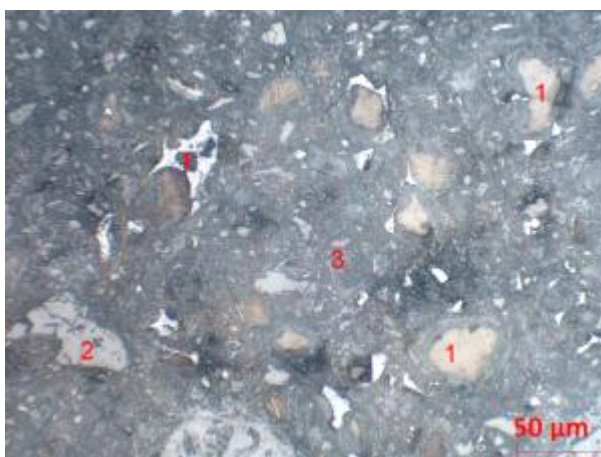
- × la charge granulaire est de nature majoritairement siliceuse ;
- × la matrice cimentaire, peu poreuse à microporeuse par endroit, présente quelques microfissures. Le contact entre le granulat et la matrice est étroit. La matrice cimentaire renferme des grains de clinker à l'état d'hydratation peu avancé à avancé, de diamètre pouvant atteindre 50 μm ;
- × compte tenu de la classification actuelle des ciments (norme NF EN 197-1) et de ces observations, le liant constitutif de ce béton peut s'apparenter à un ciment **Portland de type CEM I**.

Fig. 5 : Microscopie optique en lumière réfléchie. Echantillon 44574-1
1 : clinkers, 2 : grain siliceux, 3 : matrice cimentaire

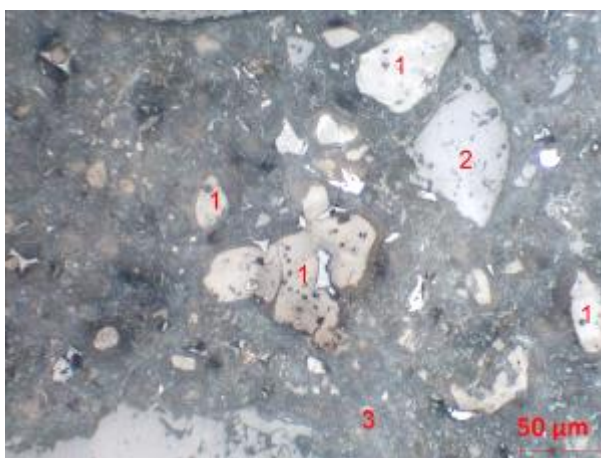
Fig. 6 : Microscopie optique en lumière réfléchie. Echantillon 44574-4
1 : clinker, 2 : grain siliceux, 3 : matrice cimentaire

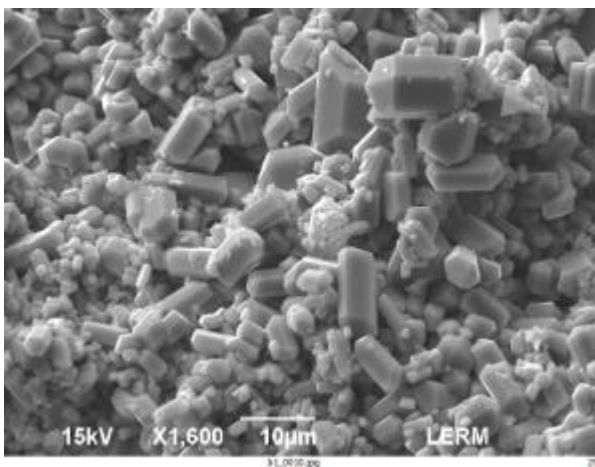
Fig. 22 : Microscopie électronique à balayage. Echantillon 44574-2
Détail de la surface du béton
 Détail de la poudre blanche formée de sulfate de calcium

- Par ailleurs, aucune pollution en chlorures et en nitrates n'est observée dans ces échantillons de béton ;
- enfin, les désordres sont concentrés au niveau de la zone de marnage des deux bâtiments. La matrice cimentaire du béton est lixiviée sur une épaisseur maximale de 15 mm pour le béton du bâtiment B22 (échantillon 44574-2) et 10 mm pour celui du bâtiment B21 (échantillon 44574-5). Un déchaussement des granulats y est observé. Les produits blancs présents en surface de ces échantillons correspondent à du sulfate de calcium.

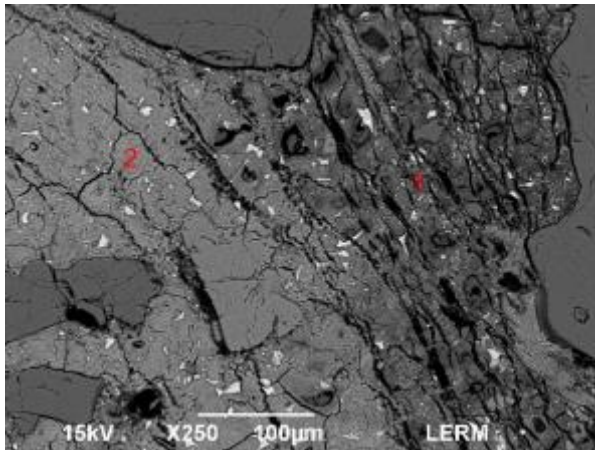
Fig. 24 : Microscopie électronique à balayage. Echantillon 44574-2
Détail du béton à environ 5 mm de profondeur
 1 : zone très lixiviée, 2 : zone d'aspect moins lixivié

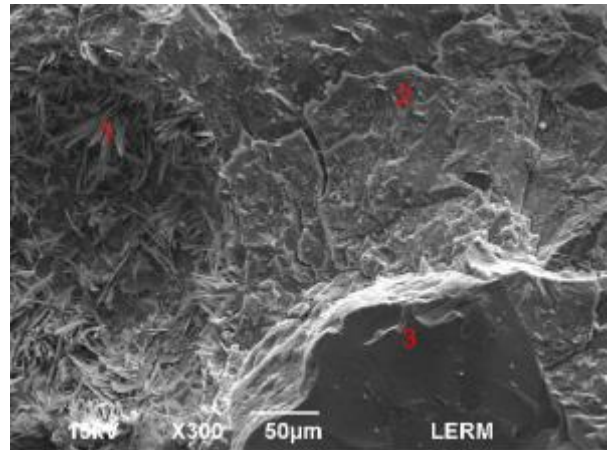
Fig. 27 : Microscopie électronique à balayage. Echantillon 44574-2
Détail du béton à environ 15 mm de profondeur
 1 : ettringite dans une bulle d'air, 2 : pâte de ciment, 3 : granulat

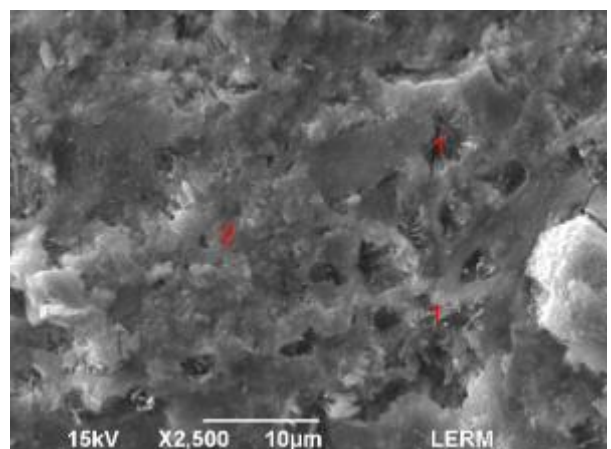
Fig. 34 : Microscopie électronique à balayage. Echantillon 44574-3
Détail de la matrice à environ 4 mm de profondeur
 1 : ettringite aciculaire, 2 : C-S-H

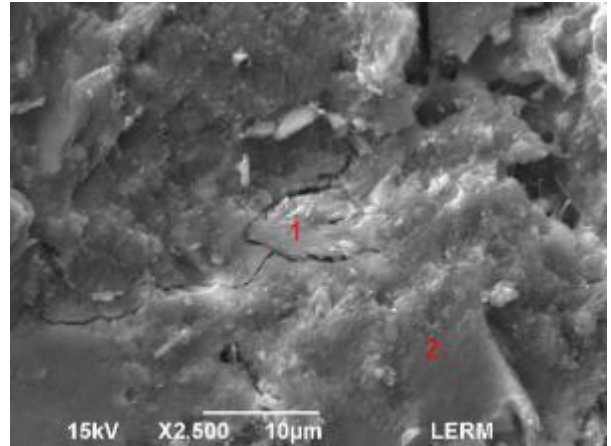
Fig. 36 : Microscopie électronique à balayage. Echantillon 44574-3
Détail du matériau à environ 10 mm de profondeur
 1 : ettringite massive, 2 : C-S-H compacts

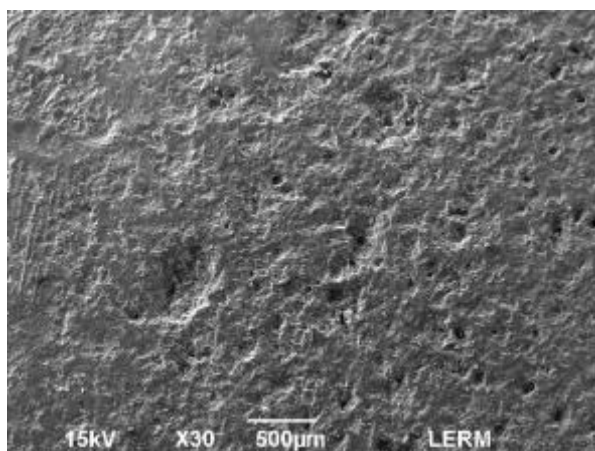
Fig. 39 : Microscopie électronique à balayage. Echantillon 44574-3
Aspect du matériau en zone tachée sur la paroi latérale
 Aspect poreux

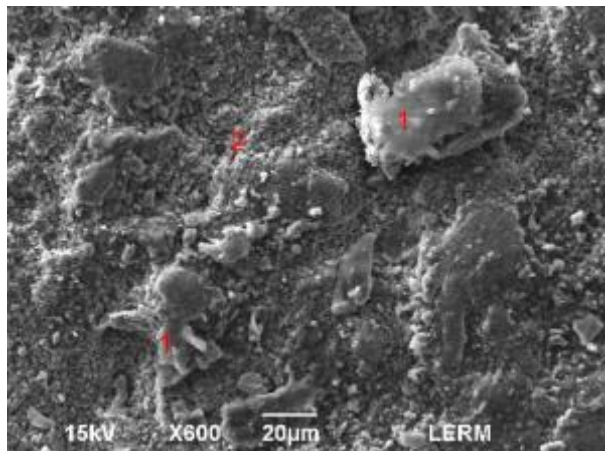
Fig. 40 : Microscopie électronique à balayage. Echantillon 44574-3
Détail du matériau en zone tachée sur la paroi latérale
 1 : amas organiques, 2 : surface latérale

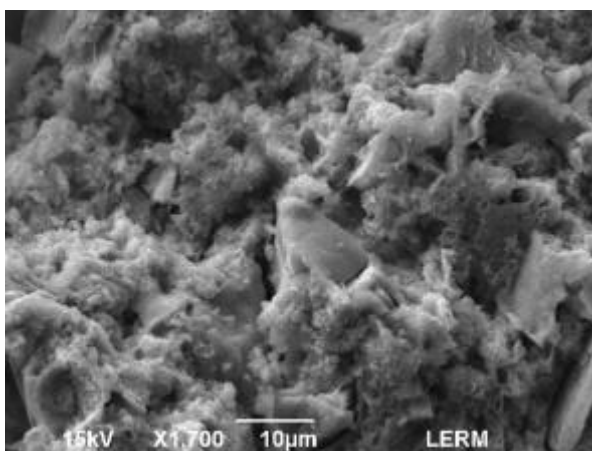
Fig. 50 : Microscopie électronique à balayage. Echantillon **44574-5**
Détail de la matrice à environ 10 mm de profondeur
 Aspect des C-S-H microporeux et alvéolaires

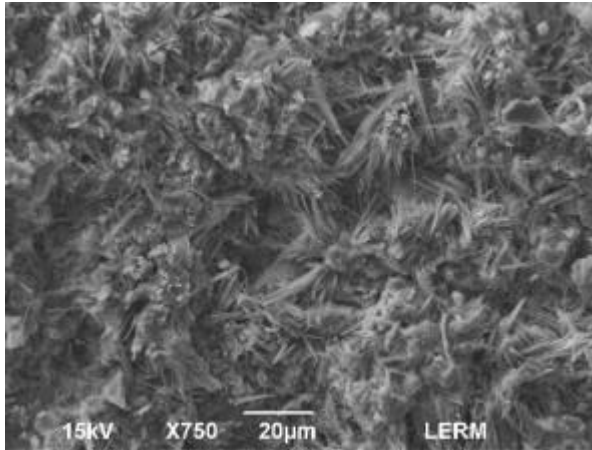
Fig. 58 : Microscopie électronique à balayage. Echantillon **44574-6**
Détail du matériau à environ 8 mm de profondeur
 cristaux d'ettringite aciculaire dans une empreinte de granulat

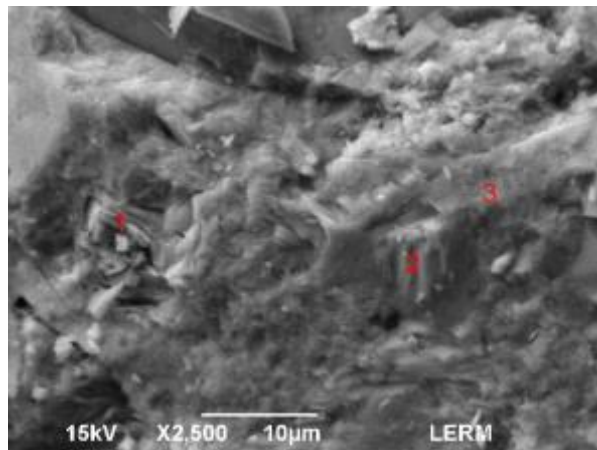
Fig. 60 : Microscopie électronique à balayage. Echantillon **44574-6**
Détail de la matrice à environ 20 mm de profondeur
 1 : sulfo-aluminates de Ca hydraté, 2 : portlandite, 3 : C-S-H compacts

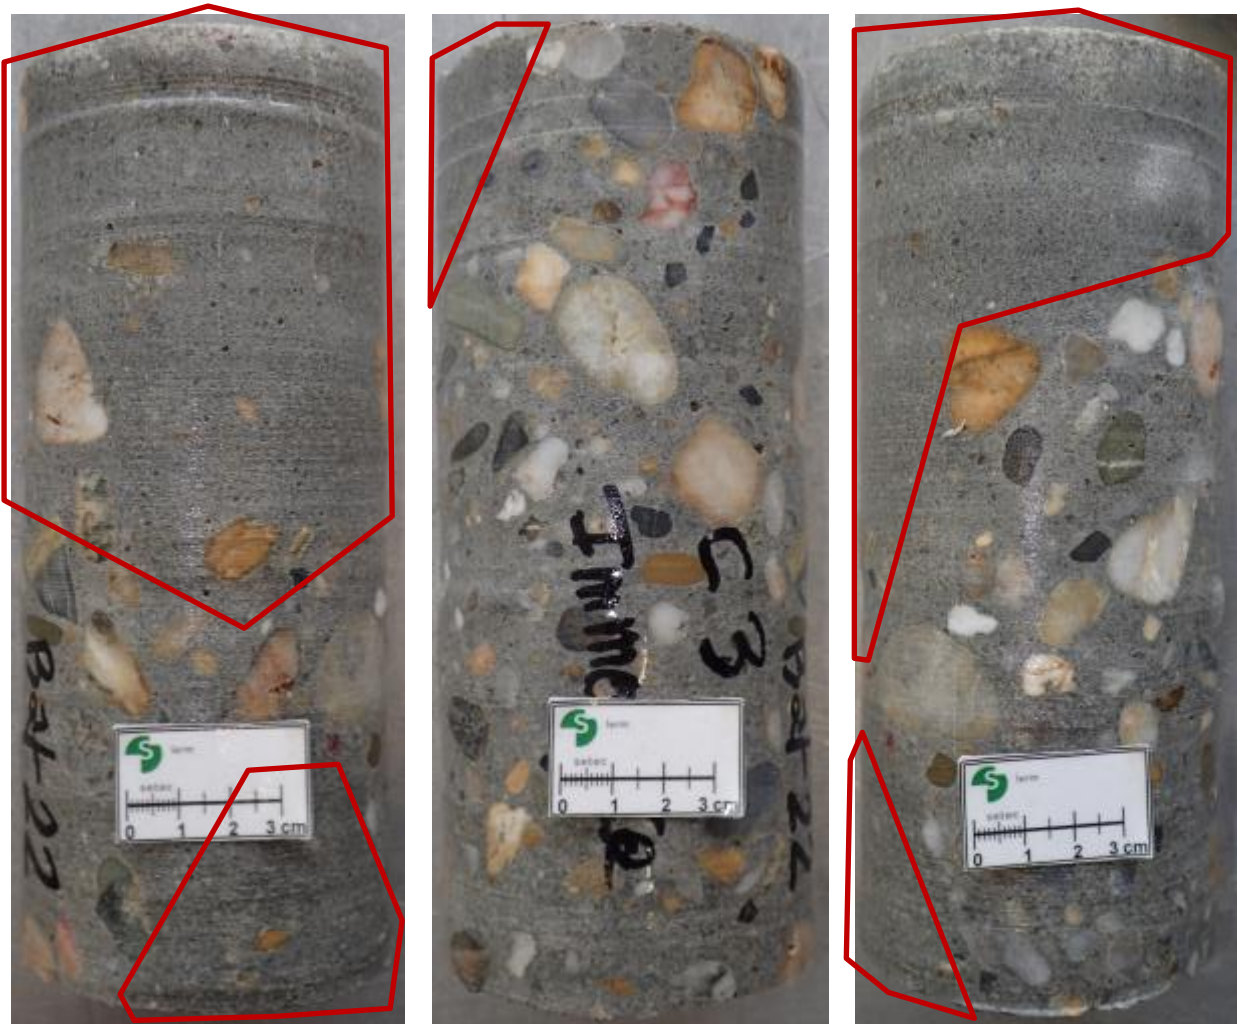
Fig. 63 : Prises de vues photographiques de l'échantillon 44574-3, prélevé en zone immergée du bâtiment 22
L'échantillon a été préalablement humidifié afin de mieux mettre en évidence les zones pauvres en granulats, entourées en rouge
