RAPPORT D'ETUDE – Département Diagnostic et Durabilité des Matériaux

RAPPORT N° 44574.001.01.A - 29 MAI 2019

● RECHERCHE DE L'ORIGINE DES DEGRADATIONS DU BETON DES
DECANTEURS LAMELLAIRES DE LA STATION D'EPURATION DE
BEGLES (33)

AFFAIRE BORDEAUX METROPOLE/DEGREMONT FRANCE

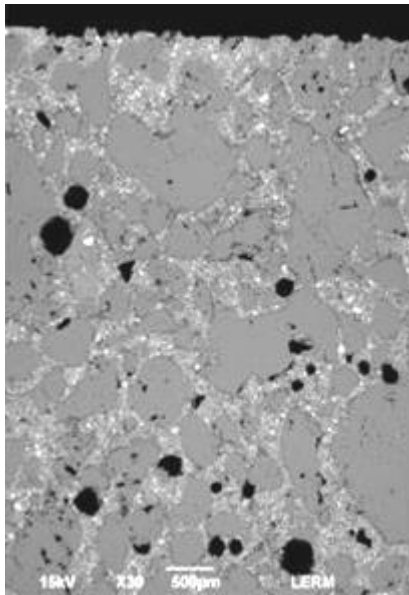
Fig. 7 : Microscopie électronique à balayage.
Echantillon 44574-1
Aspect du béton en frange superficielle

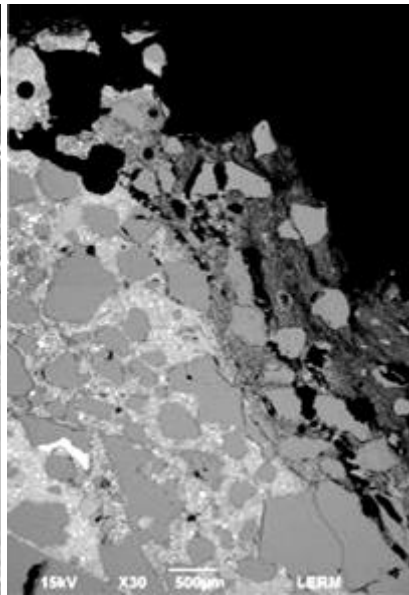
Fig. 8 : Microscopie électronique à balayage.
Echantillon 44574-2
Aspect du béton en frange superficielle

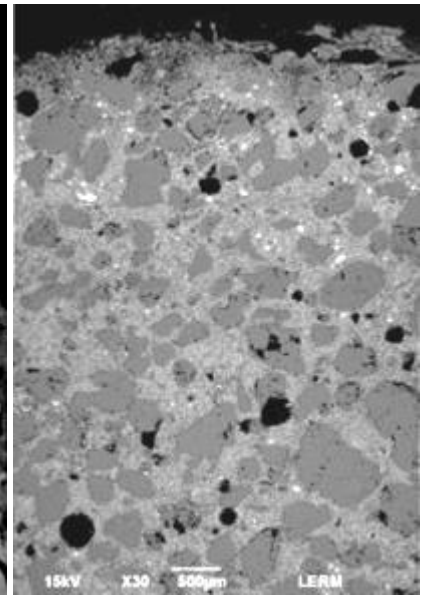
Fig. 9 : Microscopie électronique à balayage.
Echantillon 44574-3
Aspect du béton en frange superficielle

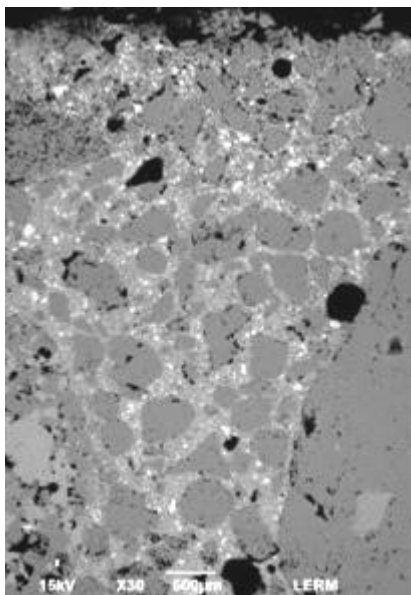
Fig. 10 : Microscopie électronique à balayage.
Echantillon 44574-4
Aspect du béton en frange superficielle

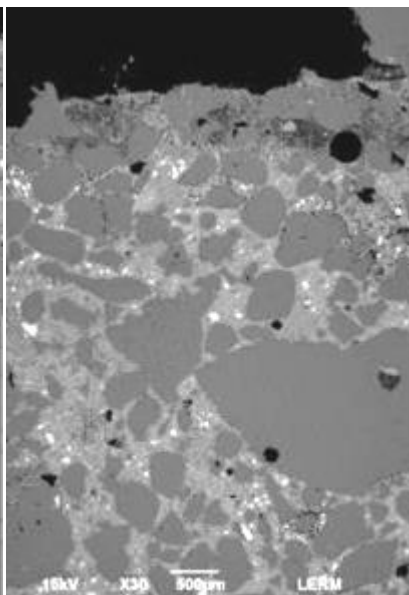
Fig. 11 : Microscopie électronique à balayage.
Echantillon 44574-5
Aspect du béton en frange superficielle

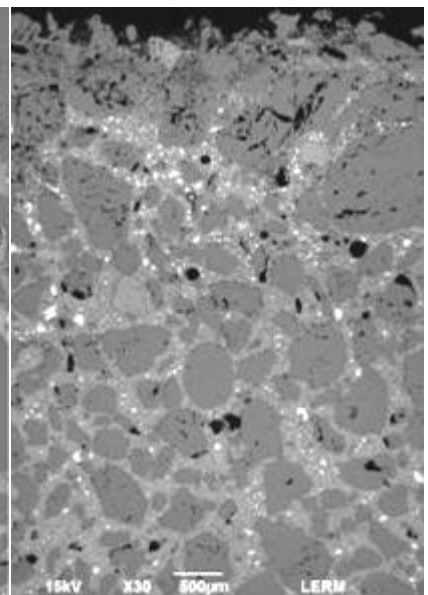
Fig. 12 : Microscopie électronique à balayage.
Echantillon 44574-6
Aspect du béton en frange superficielle

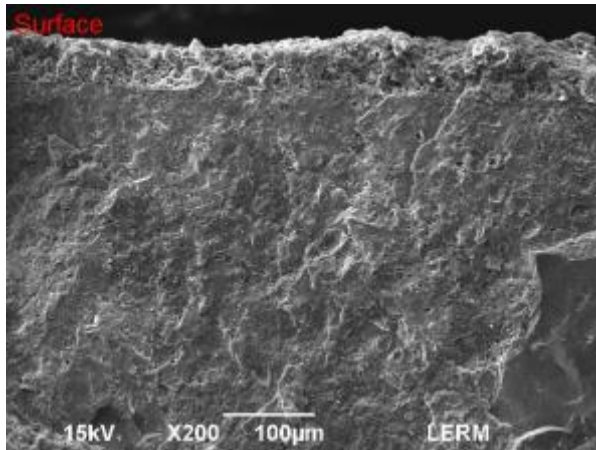
Fig. 13 : Microscopie électronique à balayage. Echantillon 44574-1
Aspect du béton en frange superficielle

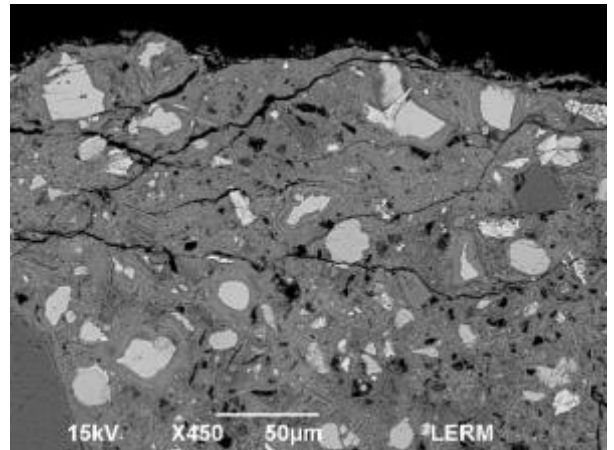
Fig. 14 : Microscopie électronique à balayage. Echantillon 44574-1
Détail de la matrice en frange superficielle
section polie – électrons rétrodiffusés

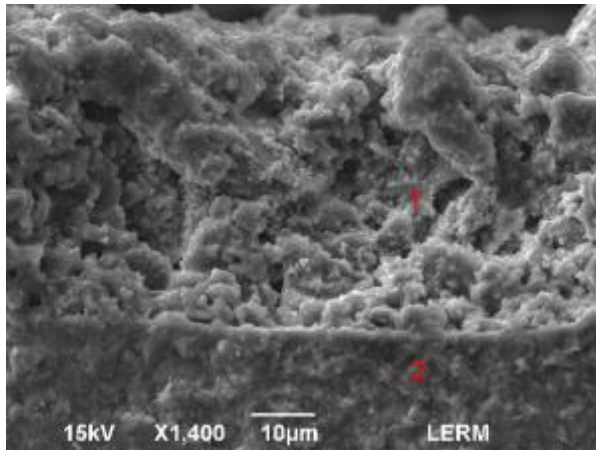
Fig. 15 : Microscopie électronique à balayage. Echantillon 44574-1
Détail de la matrice en frange superficielle
1 : C-S-H microporeux, 2 : C-S-H compacts

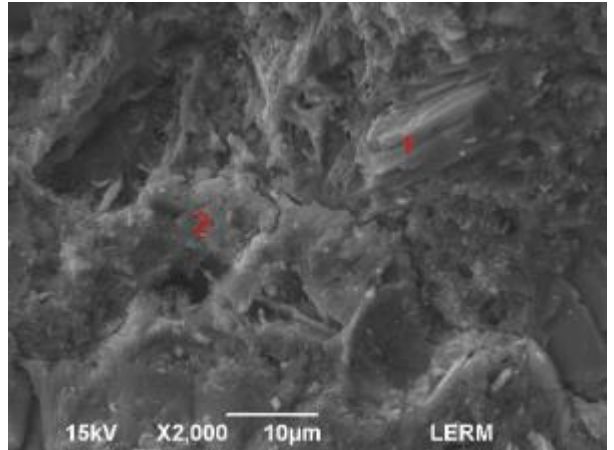
Fig. 16 : Microscopie électronique à balayage. Echantillon 44574-1
Détail de la matrice à environ 2 mm de profondeur
1 : portlandite, 2 : C-S-H

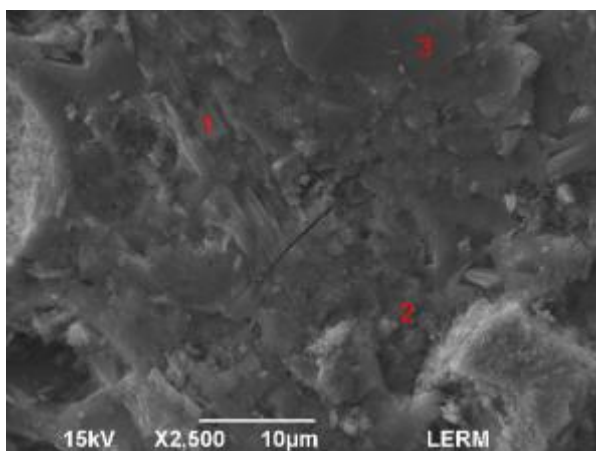
Fig. 17 : Microscopie électronique à balayage. Echantillon 44574-1
Détail du matériau à environ 5 mm de profondeur
1 : portlandite, 2 : C-S-H microporeux, 3 : C-S-H compacts

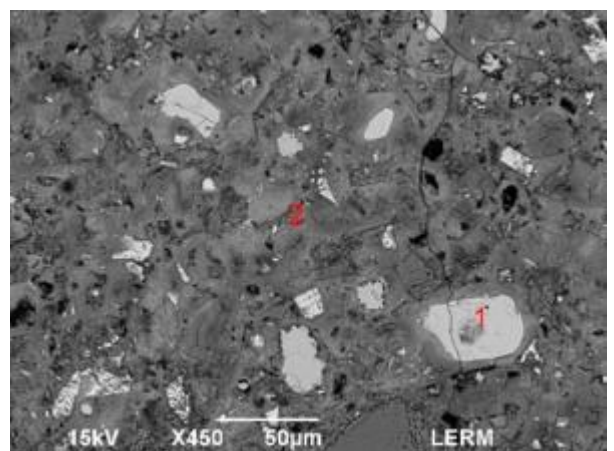
Fig. 18 : Microscopie électronique à balayage. Echantillon 44574-1
Détail de la matrice à 10 mm de profondeur
1 : grain de clinker, 2 : matrice hydratée

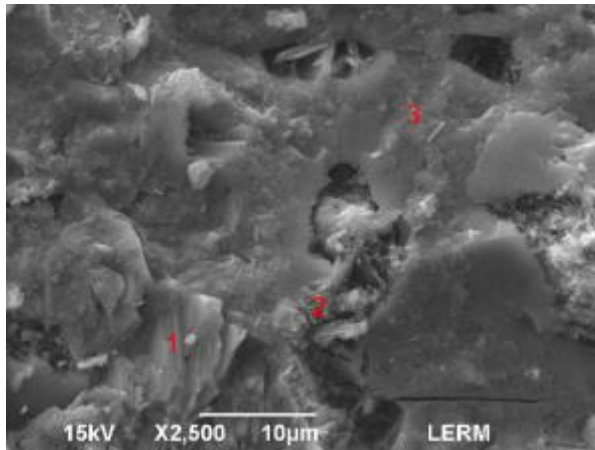
Fig. 19 : Microscopie électronique à balayage. Echantillon 44574-1
Détail du matériau à environ 15 mm de profondeur
 1 : portlandite, 2 : C-S-H microporeux, 3 : C-S-H compacts

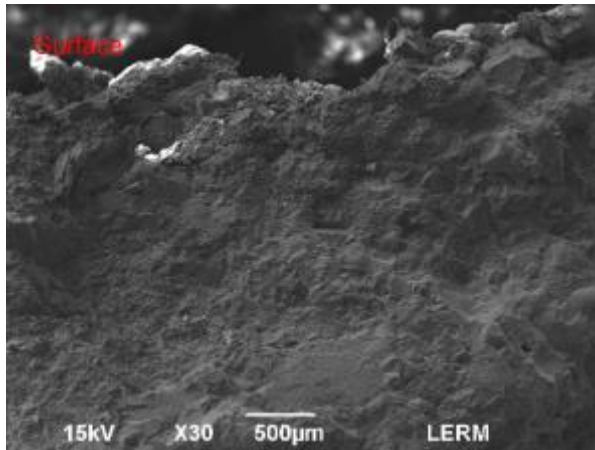
Fig. 20 : Microscopie électronique à balayage. Echantillon 44574-2
Aspect du béton en frange superficielle

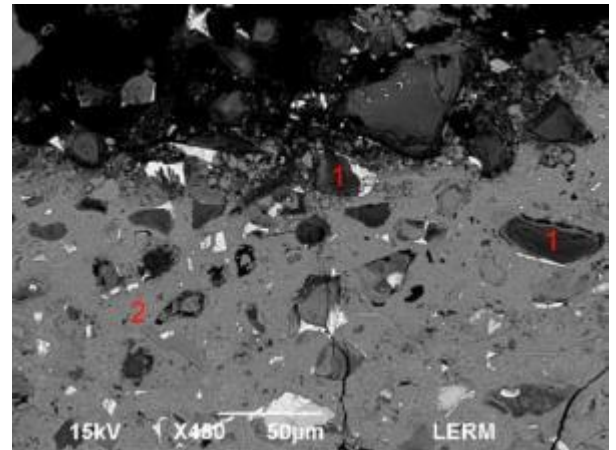
Fig. 21 : Microscopie électronique à balayage. Echantillon 44574-2
Détail de la matrice en frange superficielle
 1 : clinker pauvre en calcium, 2 : matrice hydratée

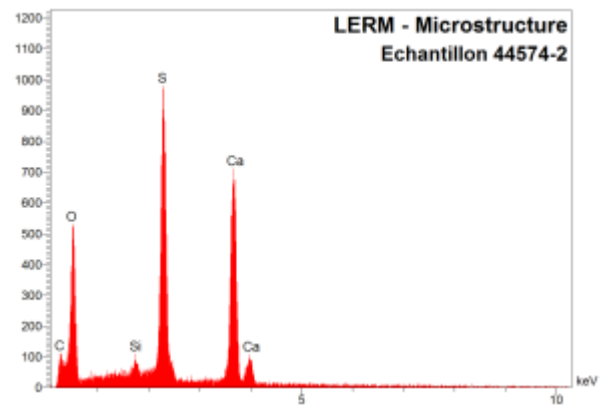
Fig. 23 : Analyse élémentaire par spectrométrie X à dispersion d'énergie globale de la figure précédente

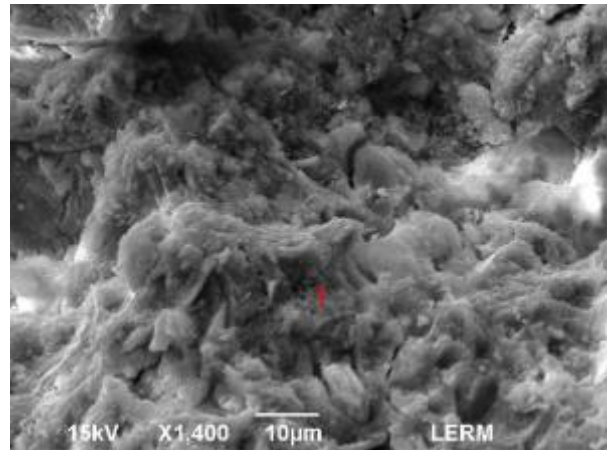
Fig. 25 : Microscopie électronique à balayage. Echantillon 44574-2
Détail de la matrice à environ 6 mm de profondeur
 1 : C-S-H microporeux

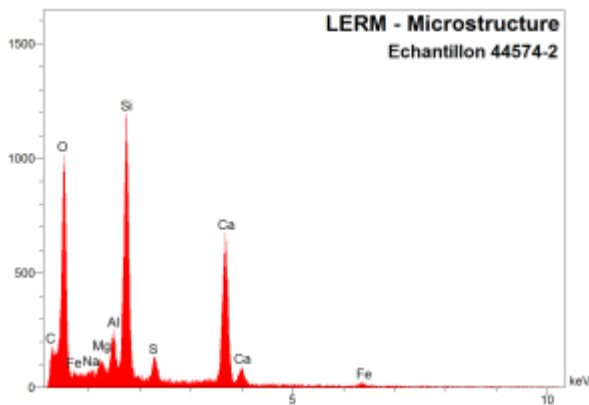
Fig. 26 : Analyse élémentaire par spectrométrie X à dispersion d'énergie au point 1 de la figure précédente

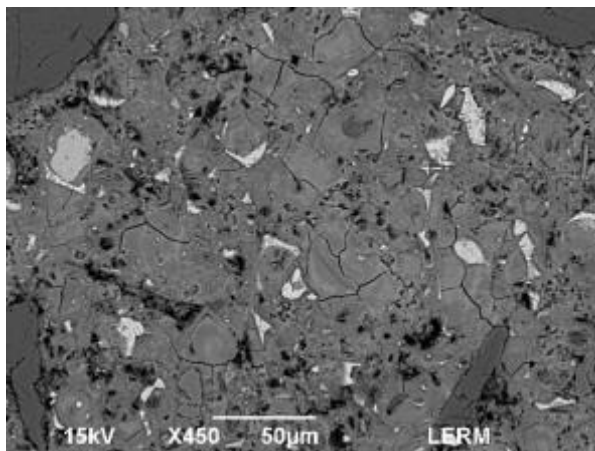
Fig. 28 : Microscopie électronique à balayage. Echantillon 44574-2
Détail de la matrice à environ 20 mm de profondeur
 section polie – électrons rétrodiffusés

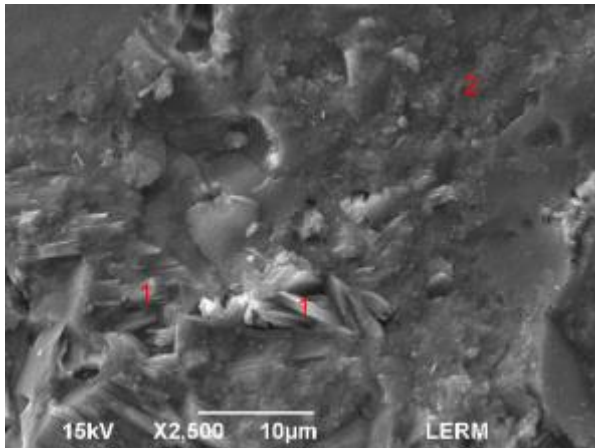
Fig. 29 : Microscopie électronique à balayage. Echantillon 44574-2
Détail de la matrice à environ 20 mm de profondeur
 1 : portlandite, 2 : C-S-H compacts

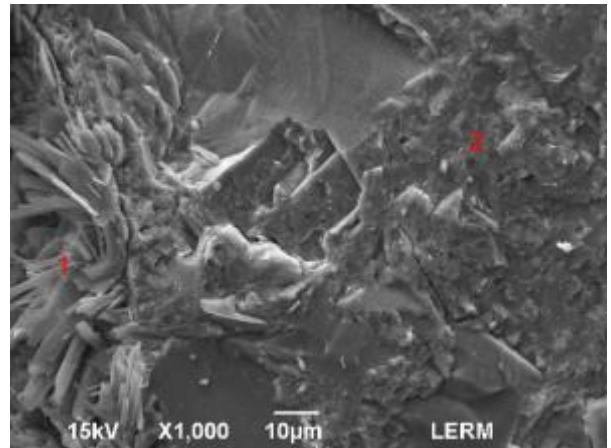
Fig. 30 : Microscopie électronique à balayage. Echantillon 44574-2
Détail de la matrice à environ 30 mm de profondeur
 1 : portlandite, 2 : C-S-H compacts

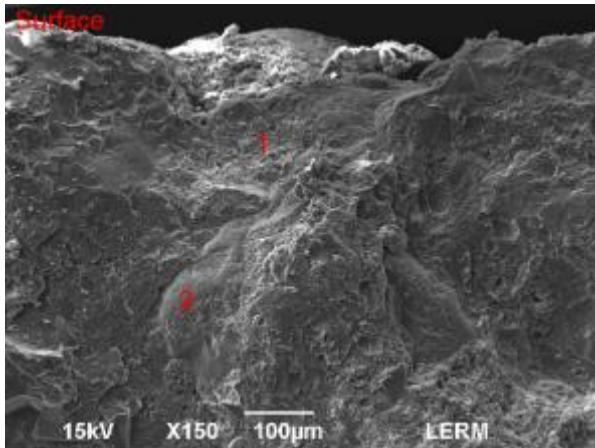
Fig. 31 : Microscopie électronique à balayage. Echantillon 44574-3
Aspect du béton en frange superficielle
 1 : pâte de ciment, 2 : granulat

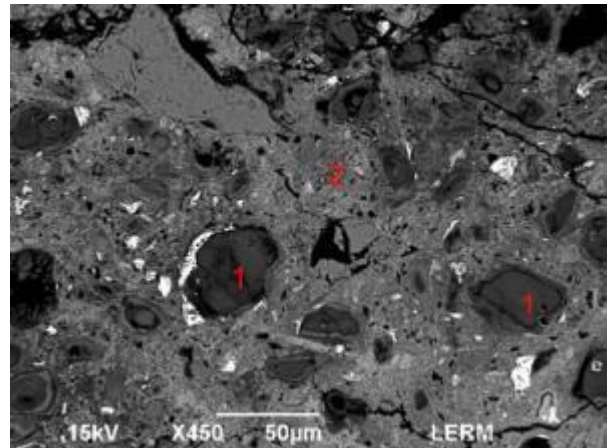
Fig. 32 : Microscopie électronique à balayage. Echantillon 44574-3
Détail de la matrice en frange superficielle
 1 : clinker pauvre en calcium, 2 : matrice hydratée

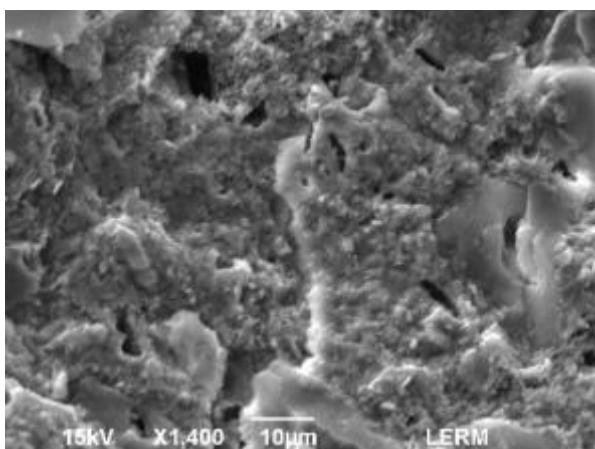
Fig. 33 : Microscopie électronique à balayage. Echantillon 44574-3
Détail de la matrice à environ 1 mm de profondeur
 Aspect des C-S-H

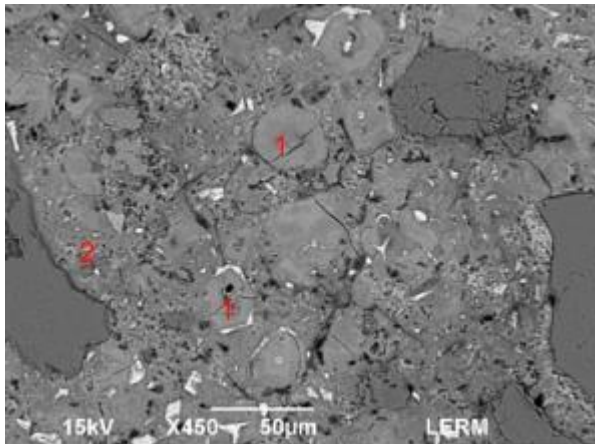
Fig. 35 : Microscopie électronique à balayage. Echantillon 44574-3
Détail de la matrice à environ 10 mm de profondeur
 1 : grain de clinker, 2 : matrice hydratée

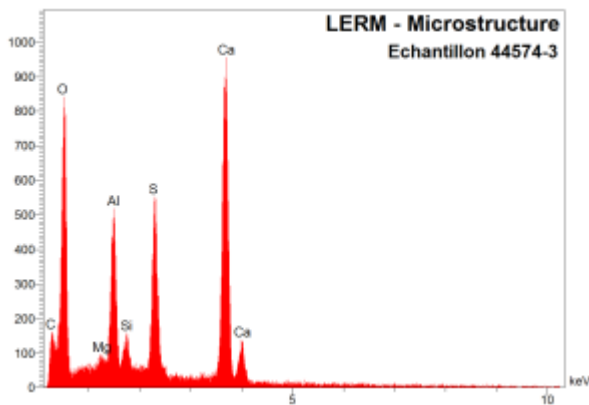
Fig. 37 : Analyse élémentaire par spectrométrie X à dispersion d'énergie au point 1 de la figure précédente

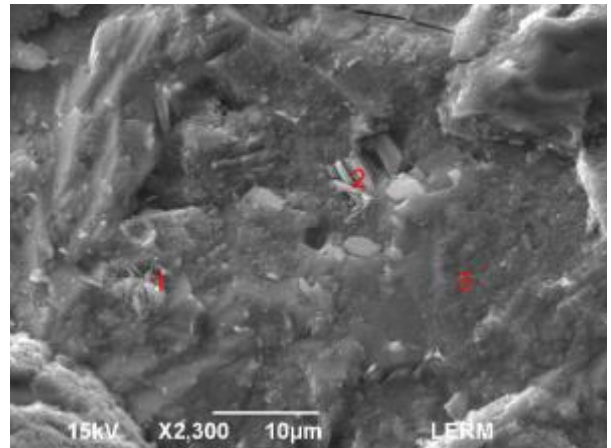
Fig. 38 : Microscopie électronique à balayage. Echantillon 44574-3
Détail de la matrice à environ 15 mm de profondeur
 1 : portlandite, 2 : C-S-H compacts

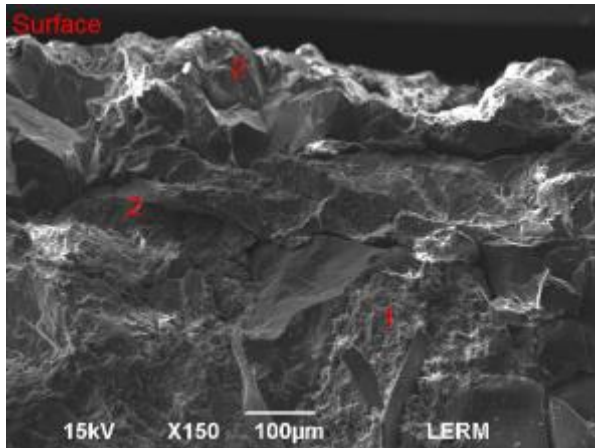
Fig. 41 : Microscopie électronique à balayage. Echantillon 44574-4
Aspect du béton en frange superficielle
 1 : pâte de ciment, 2 : granulat

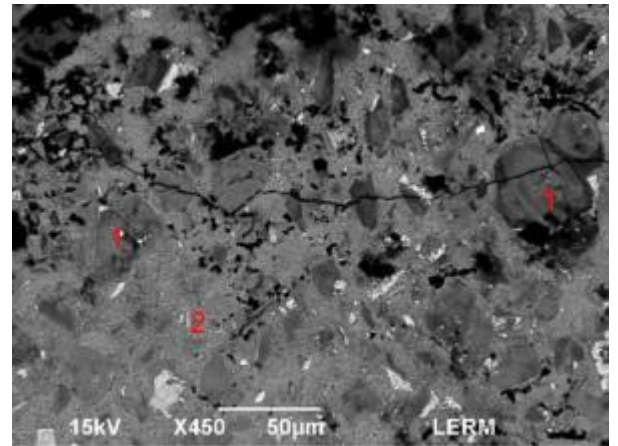
Fig. 42 : Microscopie électronique à balayage. Echantillon 44574-4
Détail de la matrice en frange superficielle
 1 : clinker pauvre en calcium, 2 : matrice hydratée

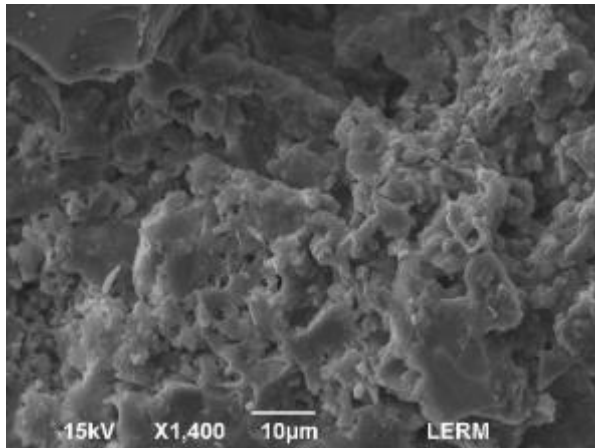
Fig. 43 : Microscopie électronique à balayage. Echantillon 44574-4
Détail de la matrice à environ 1 mm de profondeur
 Aspect des C-S-H

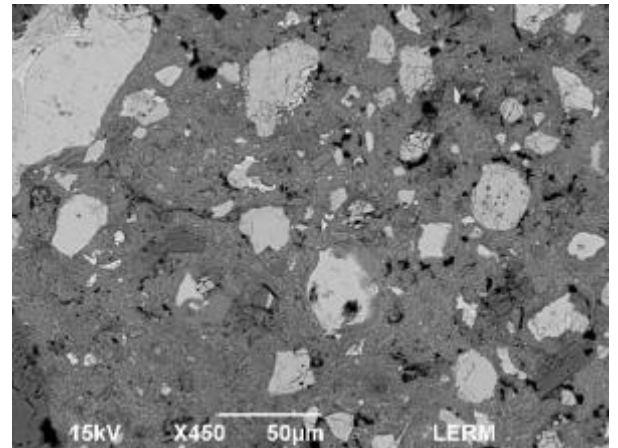
Fig. 44 : Microscopie électronique à balayage. Echantillon 44574-4
Détail de la matrice à environ 2 mm de profondeur
 section polie – électrons rétrodiffusés

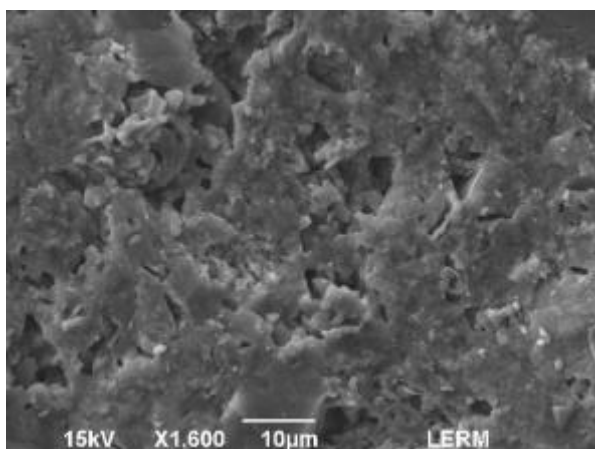
Fig. 45 : Microscopie électronique à balayage. Echantillon 44574-4
Détail du matériau à environ 4 mm de profondeur
 Aspect des C-S-H microporeux

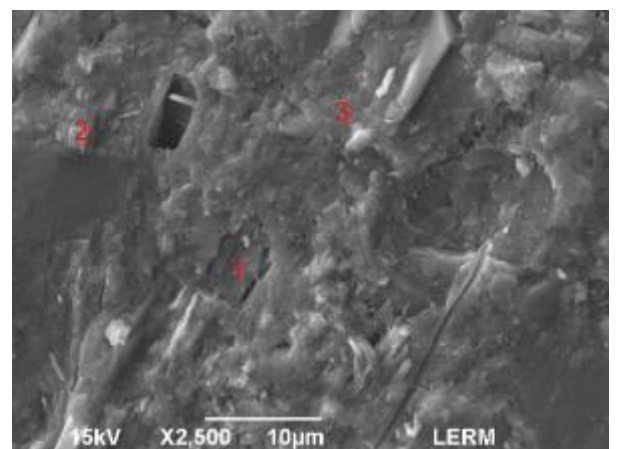
Fig. 46 : Microscopie électronique à balayage. Echantillon 44574-4
Détail du matériau à environ 10 mm de profondeur
 1 : portlandite, 2 : C-S-H microporeux, 3 : C-S-H compacts

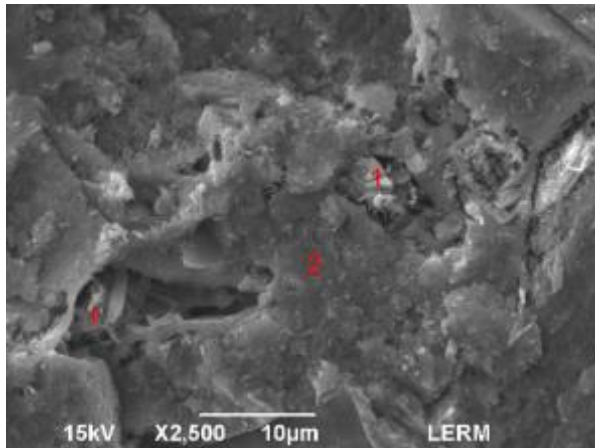
Fig. 47 : Microscopie électronique à balayage. Echantillon **44574-4**
Détail du matériau à environ 25 mm de profondeur
 1 : portlandite, 2 : C-S-H microporeux, 3 : C-S-H compacts

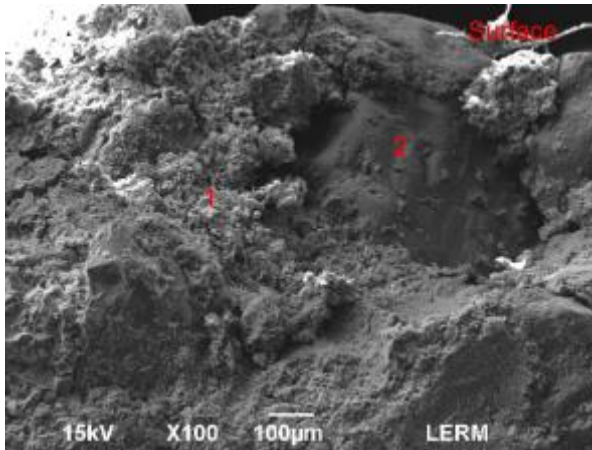
Fig. 48 : Microscopie électronique à balayage. Echantillon **44574-5**
Aspect du béton en frange superficielle
 1 : pâte de ciment, 2 : granulat

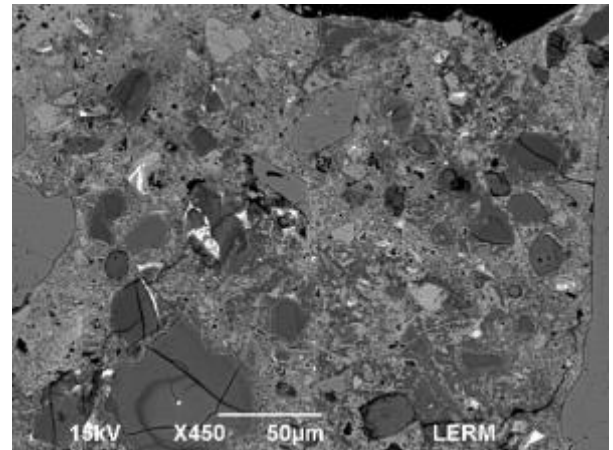
Fig. 49 : Microscopie électronique à balayage. Echantillon **44574-5**
Détail de la matrice en frange superficielle
 section polie – électrons rétrodiffusés

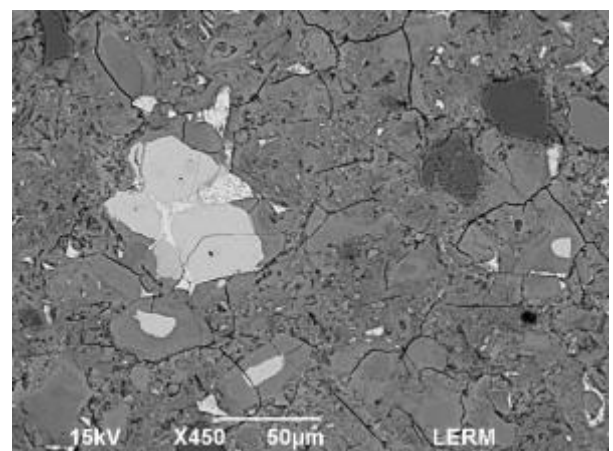
Fig. 51 : Microscopie électronique à balayage. Echantillon **44574-5**
Détail de la matrice à environ 15 mm de profondeur
 section polie – électrons rétrodiffusés

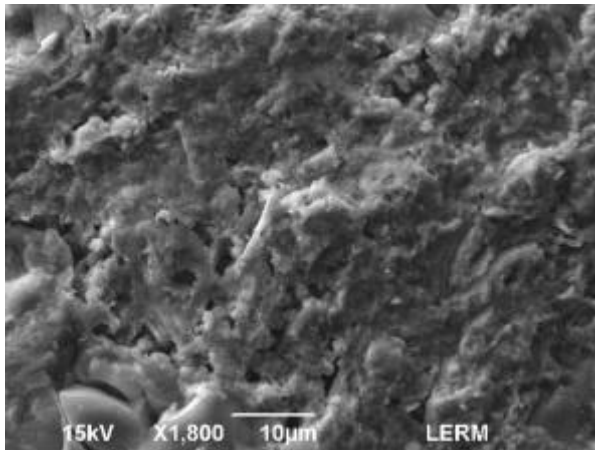
Fig. 52 : Microscopie électronique à balayage. Echantillon 44574-5
Détail de la matrice à environ 15 mm de profondeur
 Aspect des C-S-H

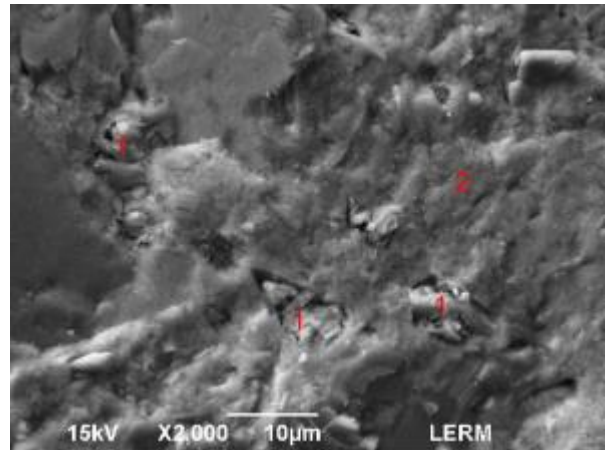
Fig. 53 : Microscopie électronique à balayage. Echantillon 44574-5
Détail de la matrice à environ 25 mm de profondeur
 1 : ettringite, 2 : C-S-H compacts

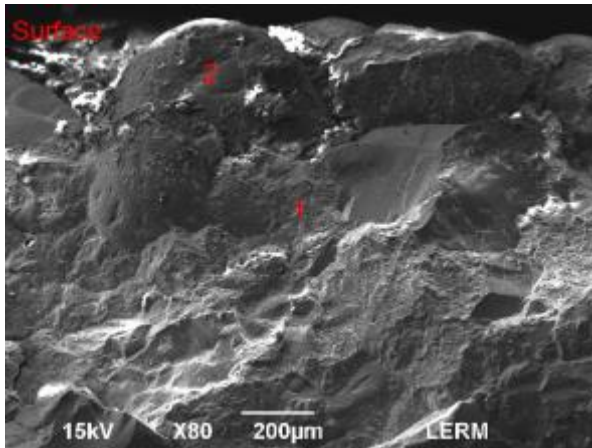
Fig. 54 : Microscopie électronique à balayage. Echantillon 44574-6
Aspect du béton en frange superficielle
 1 : pâte de ciment, 2 : granulat

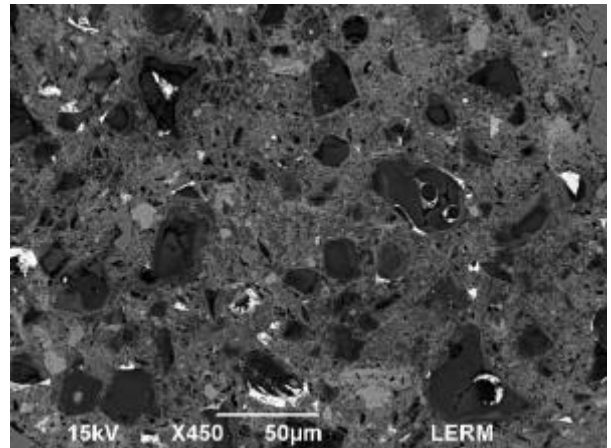
Fig. 55 : Microscopie électronique à balayage. Echantillon 44574-6
Détail de la matrice en frange superficielle
 section polie – électrons rétrodiffusés

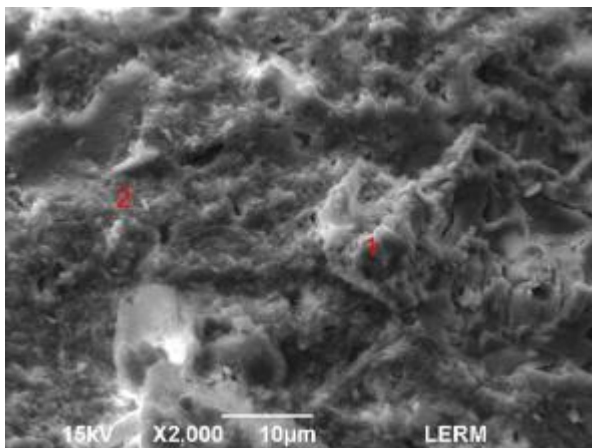
Fig. 56 : Microscopie électronique à balayage. Echantillon 44574-6
Détail de la matrice à environ 2 mm de profondeur
 1 : portlandite, 2 : C-S-H microporeux

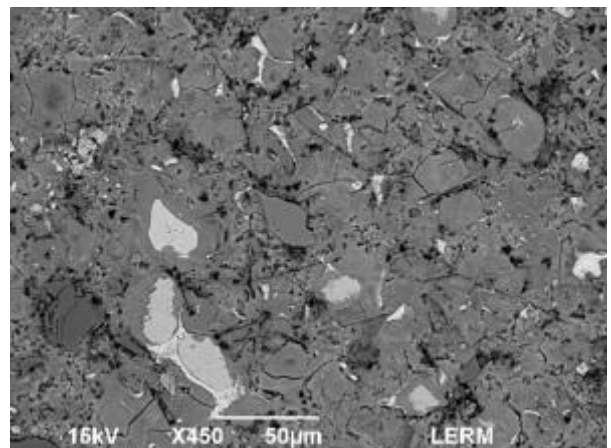
Fig. 57 : Microscopie électronique à balayage. Echantillon 44574-6
Détail de la matrice à environ 5 mm de profondeur
 section polie – électrons rétrodiffusés

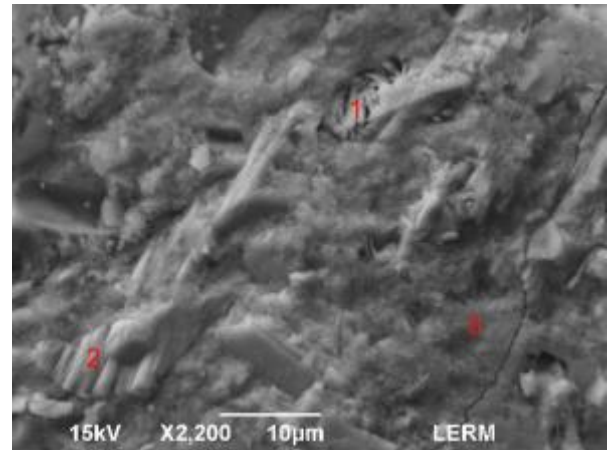
Fig. 59 : Microscopie électronique à balayage. Echantillon **44574-6**
Détail du matériau à environ 10 mm de profondeur
 1 : ettringite, 2 : portlandite, 3 : C-S-H compacts

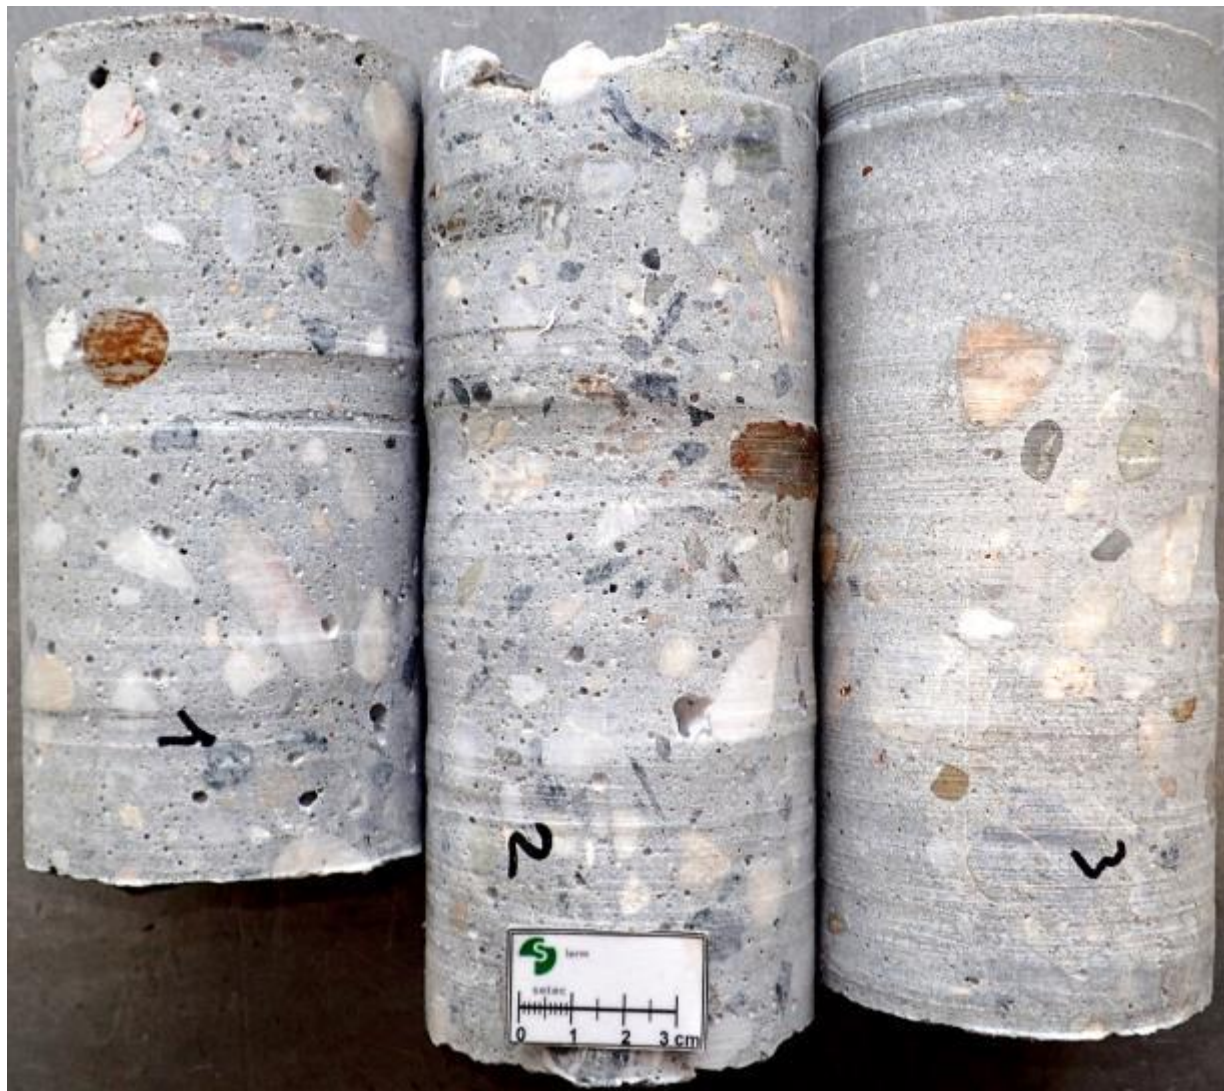
Fig. 61 : Prise de vue photographique des échantillon 44574-1 à 3, provenant du bâtiment 22

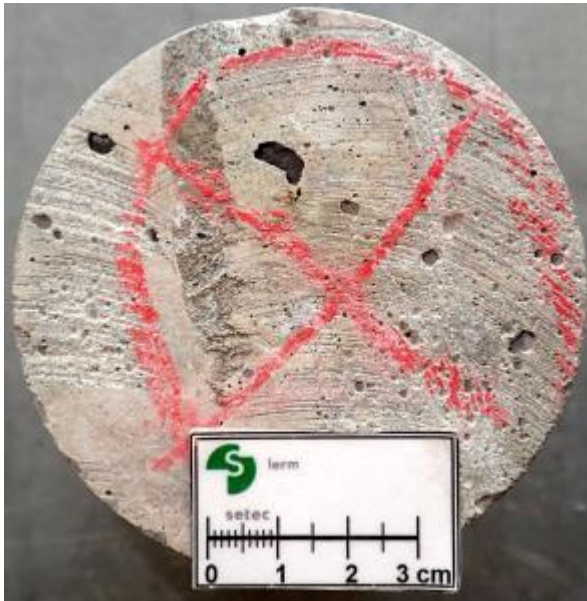
Réf. LERM	Localisation		Points particuliers	Dimensions
44574-1	Bâtiment 22	Zone émergée	Surface lisse. Présence d'une armature de diamètre 14 mm à 50 mm de profondeur.	Ø = 79 mm L = 159 mm
44574-2		Zone de marnage	Surface creusée selon une bande horizontale, où les granulats apparaissent en relief de la matrice cimentaire altérée. Des dépôts blancs sont présents en partie supérieure de cette zone dégradée. Au-dessus de cette zone, la surface du béton présente le même aspect que le béton de la zone émergée. Au-dessous de cette zone, la surface du béton présente le même aspect que le béton de la zone immergée. Présence d'une armature de diamètre 14 mm à 74 mm de profondeur.	Ø = 79 mm L = 194 mm
44574-3		Zone immergée	Surface recouverte d'un fin dépôt marron. Le béton présente deux zones appauvries en granulats, en parties supérieures et inférieures de la carotte (voir Fig. 63 page 38, en annexe 1).	Ø = 79 mm L = 187 mm

Echantillon 44574-1, zone émergée

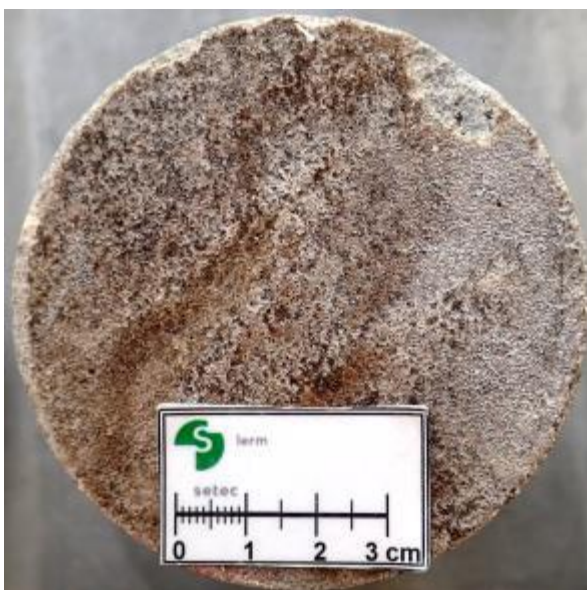
Echantillon 44574-3, zone immergée

Fig. 63 : Prises de vues photographiques de l'échantillon 44574-3, prélevé en zone immergée du bâtiment 22
L'échantillon a été préalablement humidifié afin de mieux mettre en évidence les zones pauvres en granulats, entourées en rouge

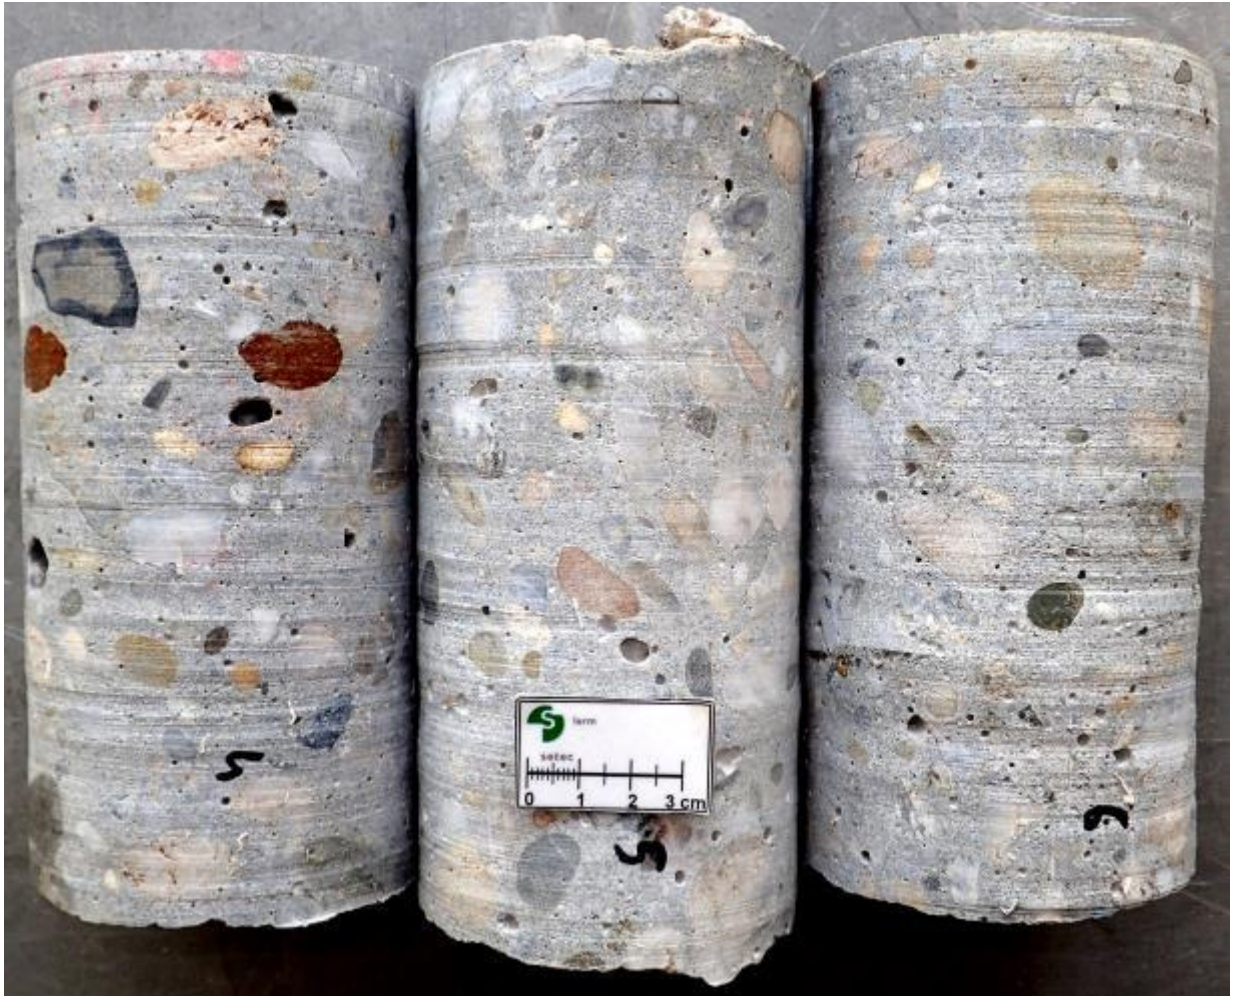
Fig. 64 : Prise de vue photographique des échantillon 44574-4 à 6, provenant du bâtiment 21

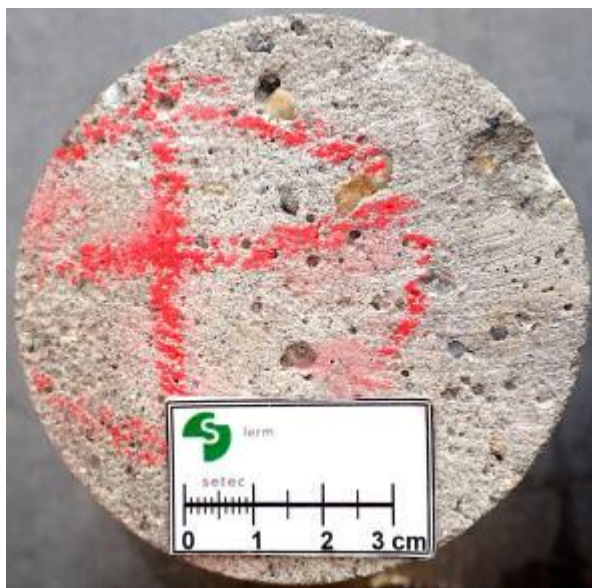
44574-4	Bâtiment 21	Zone émergée	Surface lisse.	Ø = 79 mm L = 165 mm
44574-5		Zone de marnage	Surface creusée selon une bande horizontale, où les granulats apparaissent en relief de la matrice cimentaire altérée. Des dépôts blancs sont présents en partie supérieure de cette zone dégradée. Au-dessus de cette zone, la surface du béton présente le même aspect que le béton de la zone émergée. Au-dessous de cette zone, la surface du béton présente le même aspect que le béton de la zone immergée. Présence d'une armature de diamètre 14 mm à 49 mm de profondeur.	Ø = 79 mm L = 167 mm
44574-6		Zone immergée	Surface recouverte d'un fin dépôt marron.	Ø = 79 mm L = 164 mm

Echantillon 44574-4, zone émergée

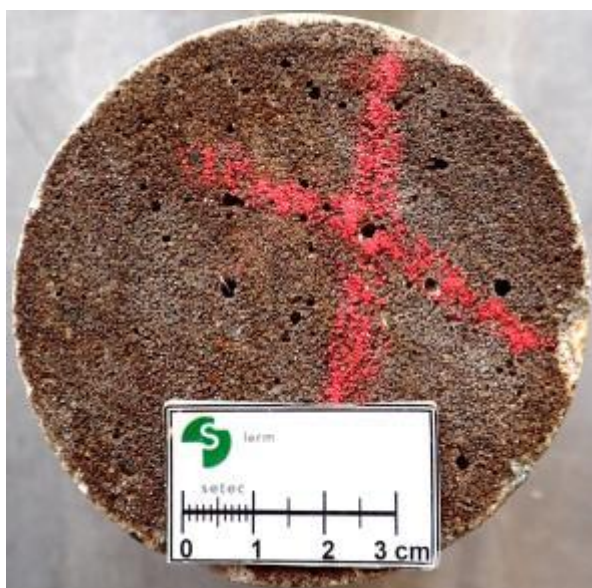
En zone immergée (échantillons 44574-3 et 6), les épaisseurs de béton dégradé atteignent 5 mm. Elles sont plus faibles en zone émergée : jusqu'à 200 µm pour le bâtiment B22 (échantillon 44574-1) et 3 mm pour le bâtiment B21 (échantillon 44574-4).

Echantillon 44574-6, zone immergée
